## H02 環境中に放出された放射能に関する研究

# 1.岩礁の放射計測

# H05 地下実験室の環境連続計測

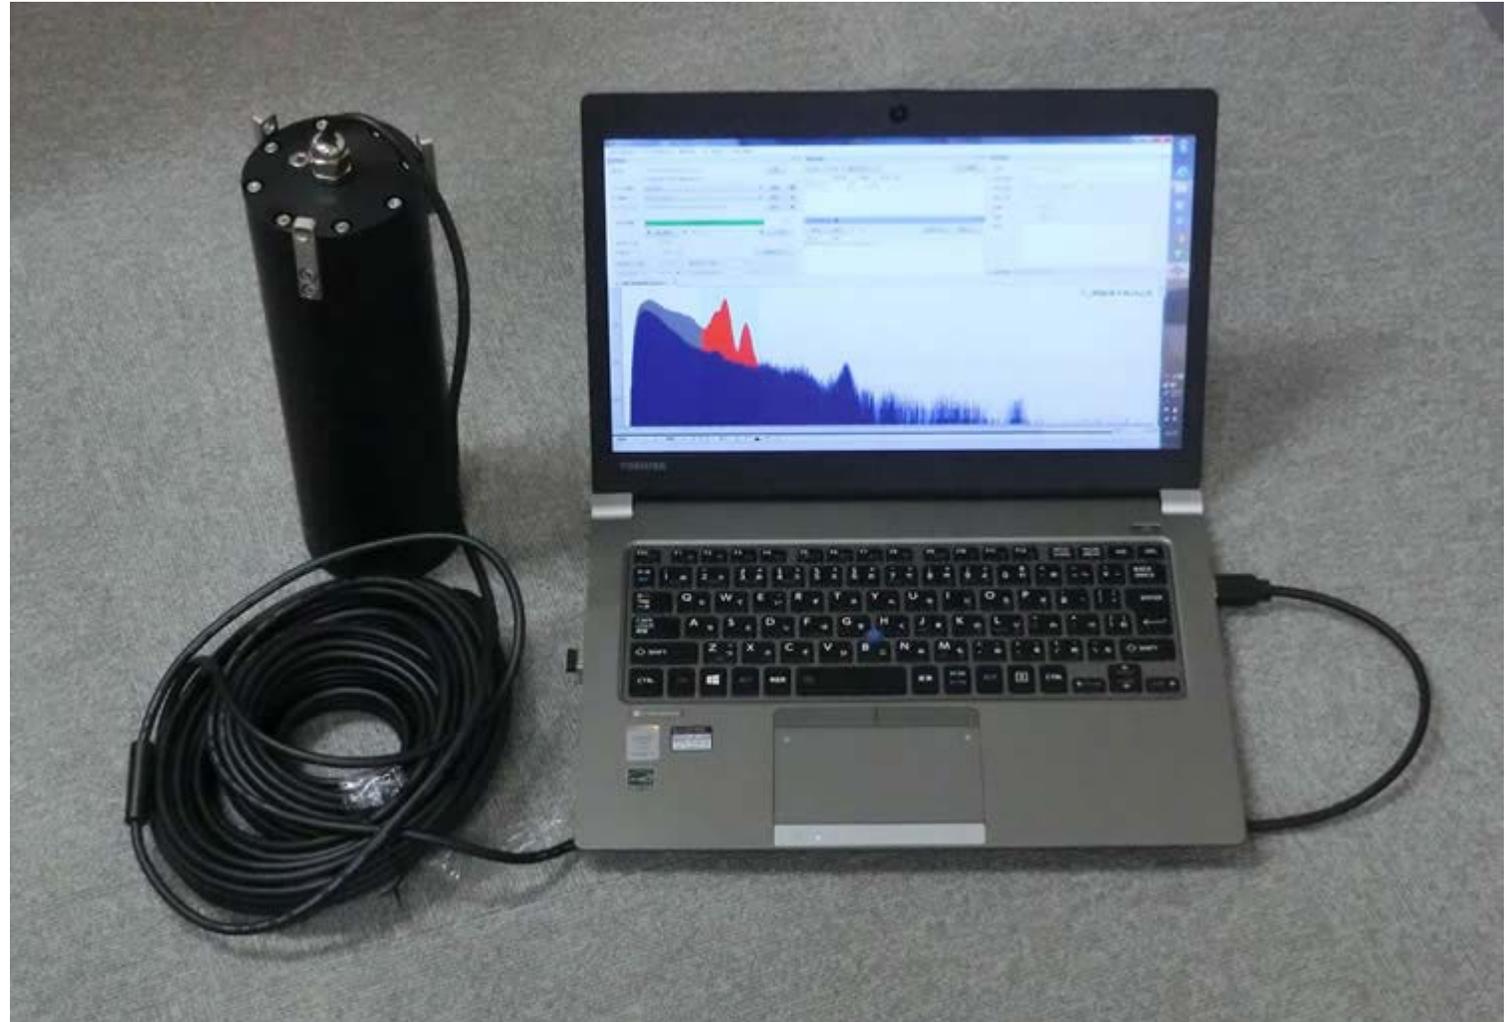
直径2.5cm・高さ2.5cm  
のCsI(Tl)検出器が、5気  
圧までの耐圧容器に封  
入されている。

- これまでの研究で使用している検出器はNaI+PMTをゴムチューブに入れて、大型船から砂地の海底に降ろして引きずって計測するもの。
- 岩場での使用は不可能。
- 岩礁に放射性物質が付着しているかどうかをリアルタイムで計測できる検出器として、関西電子(株)が開発・試作したCsI(Tl)検出器を耐圧容器に封入した物の評価・試験を陸上で行った。
- 岩礁に残留する放射性物質の調査にこの検出器が有効であるかを調べるために、2015年9月4日に福島第二原発沖で計測を実施した。

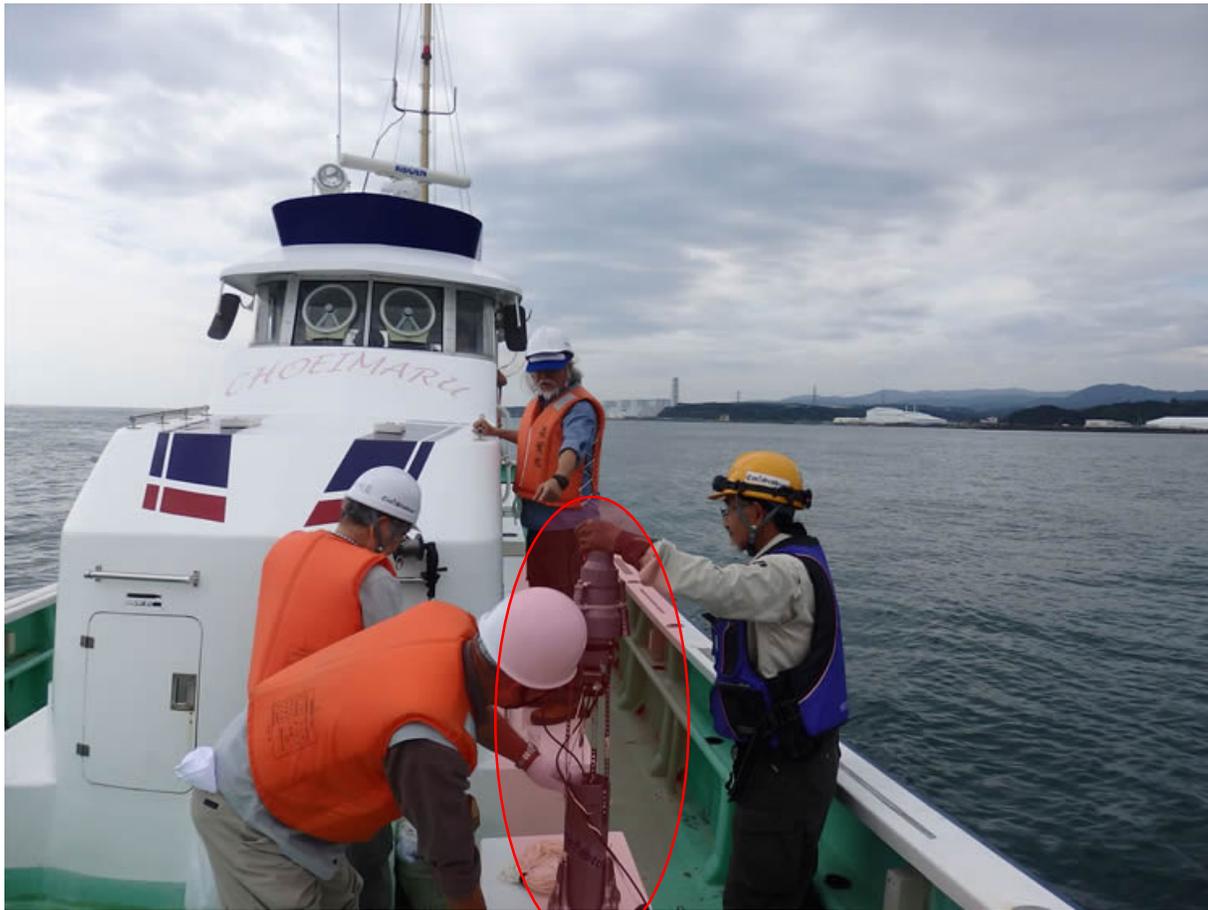
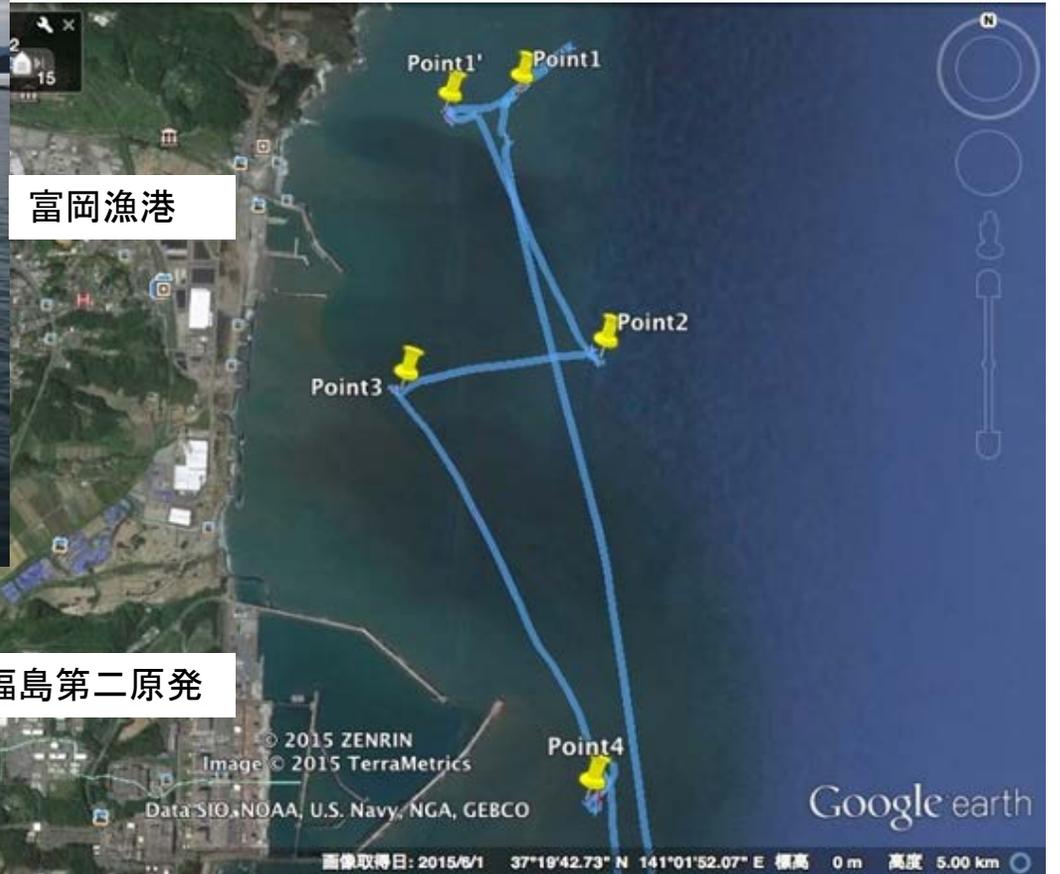
一号機の外観

最初はおもちゃに毛が生えたような計測系だった。

海底流に流され岩に激突してカメラが壊れたり、  
水中ライトがもぎ取られたこともあった。

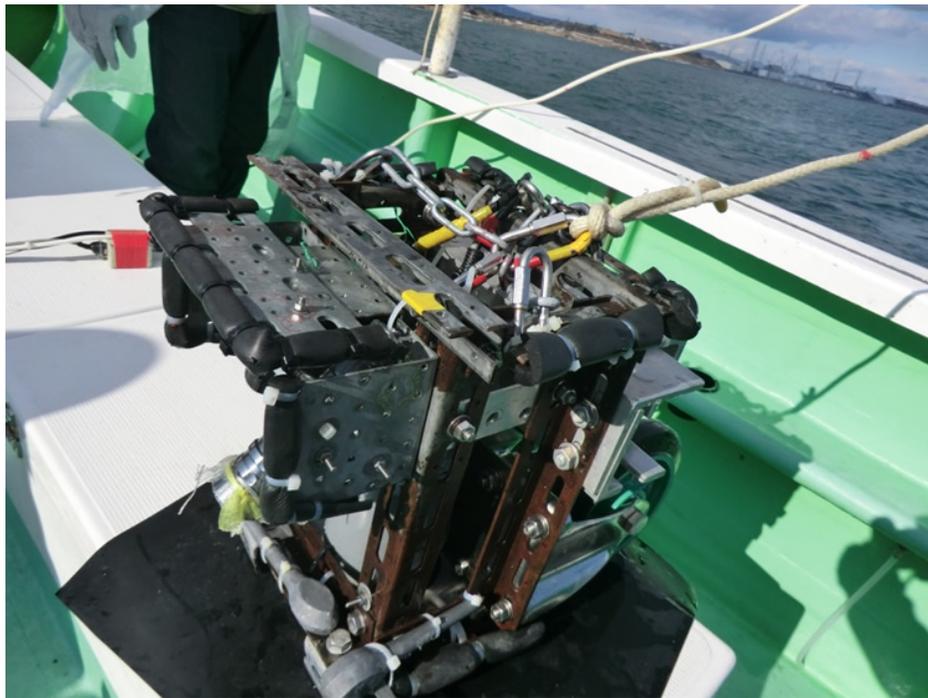
1号機の外観

- 検出器系は改良に改良を重ね、各種センサーやライブ録画可能な水中カメラと高画質の動画カメラなどを複数台搭載し重量が増加したが姿勢は安定に。
- 2017年12月までの計測結果をまとめて海洋汚染の専門誌に投稿中。
