SK-Gd実験開始に向けた準備状況

中島 康博 (東京大学宇宙線研究所)

2019年3月23日

第32回ニュートリノ研究会

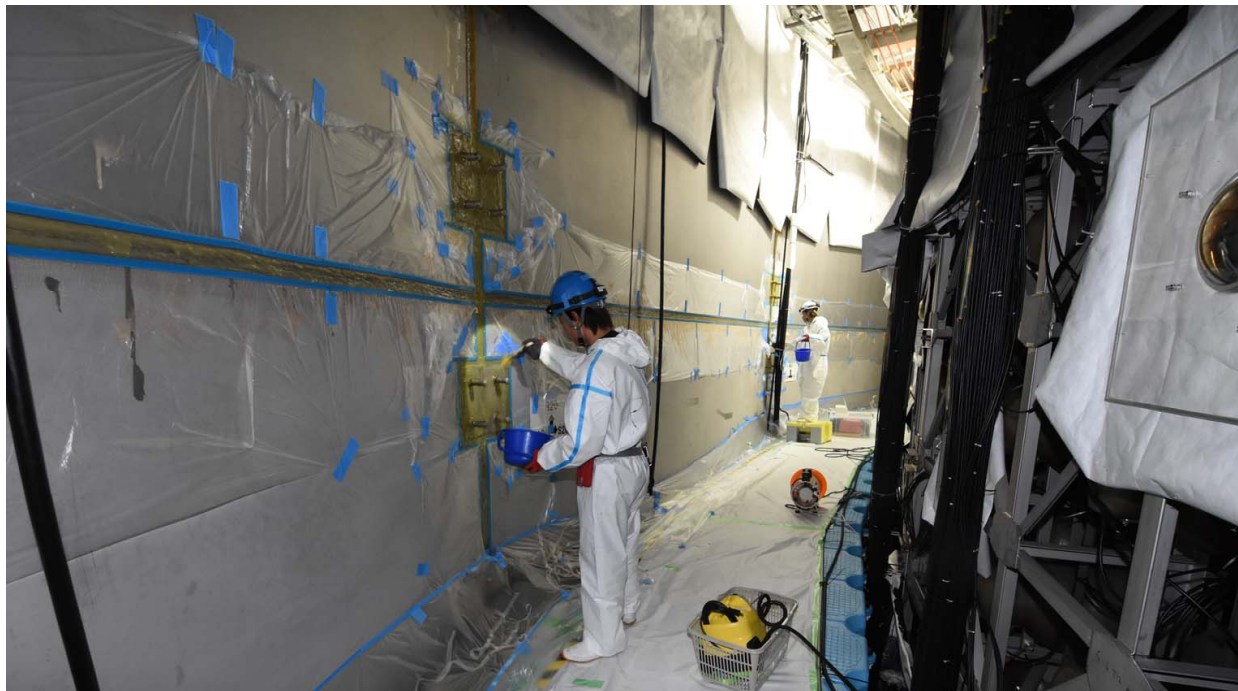
SKタンク 止水補強工事

溶接部に塗る樹脂を業者とともに開発

- 純水・Gd水溶液中への物質の溶出が少なく、チェレンコフ光の透過率を低下させない
- ラドンの放出が少なく、低エネルギーバックグラウンドを増やさない

伸縮性に富む止水材料で覆った。

溶接線

ステンレス板

- 止水補強
 - これまでのSKタンクでは1日約1トンの水漏れがあった。Gd導入に備え水漏れを止めるとともに、例えば地震等の災害が発生しても新たな水漏れが発生しないよう、タンク内壁の溶接線全てに止水剤を塗布。
- タンク内配管の増強
 - 循環速度をこれまでの二倍の120t/hにし、Gd溶解直後のGd濃度の一様性を高め、かつ純化効率を向上させる。
- 不具合のある光電子増倍管(PMT)の交換
 - 内水槽・外水槽合わせて数百本のPMTを交換した。

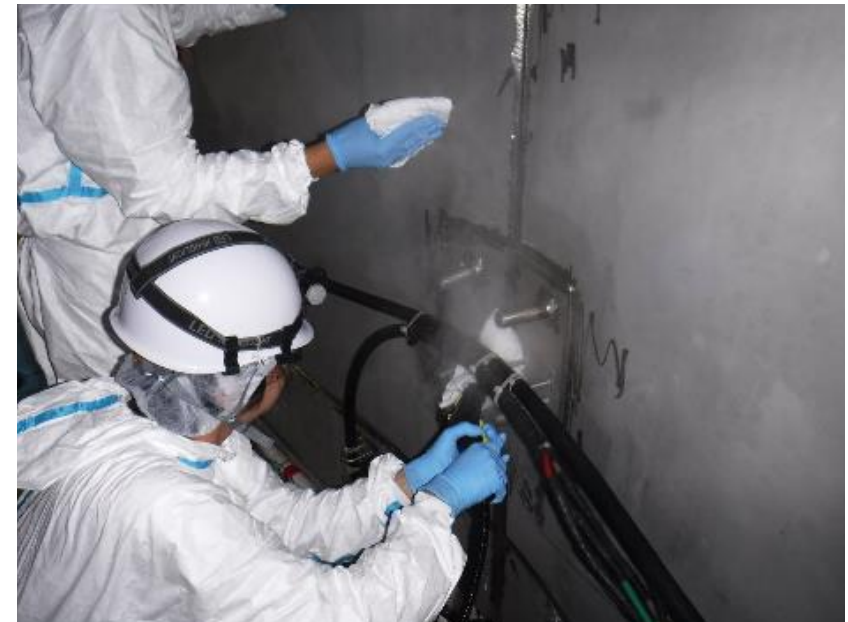
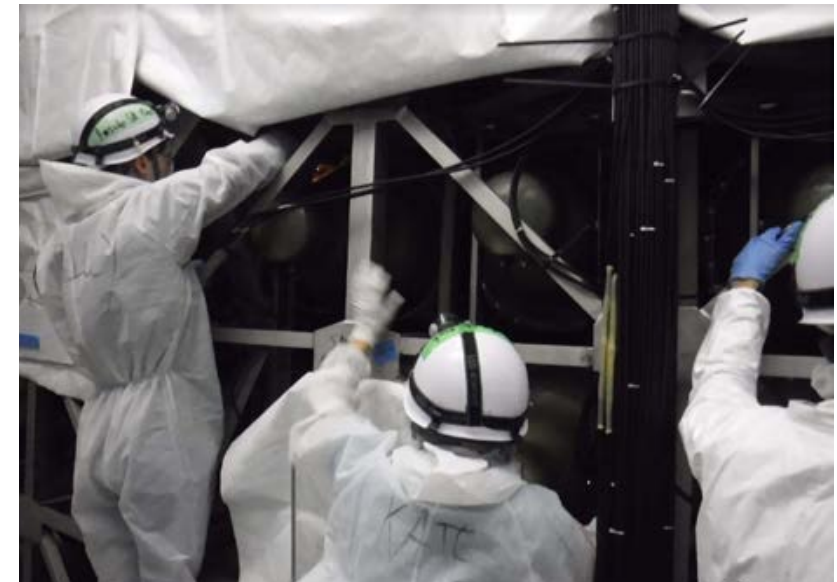
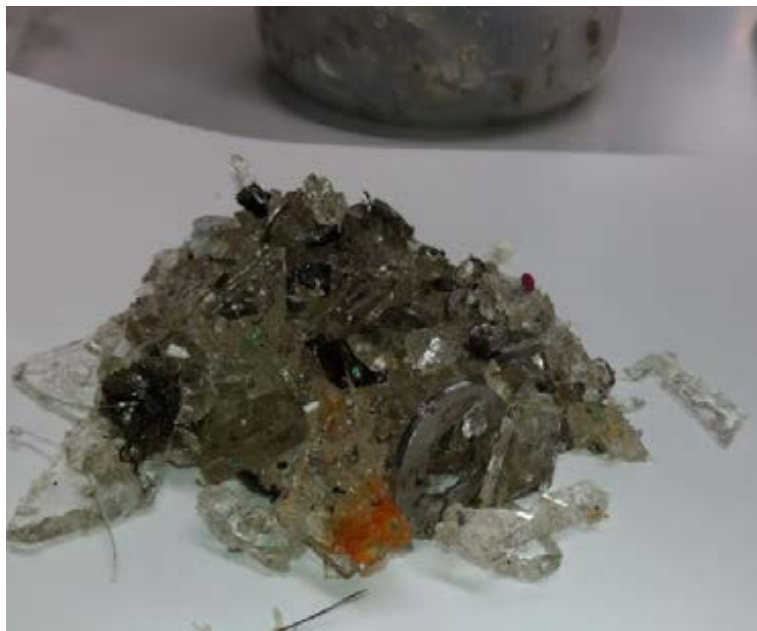
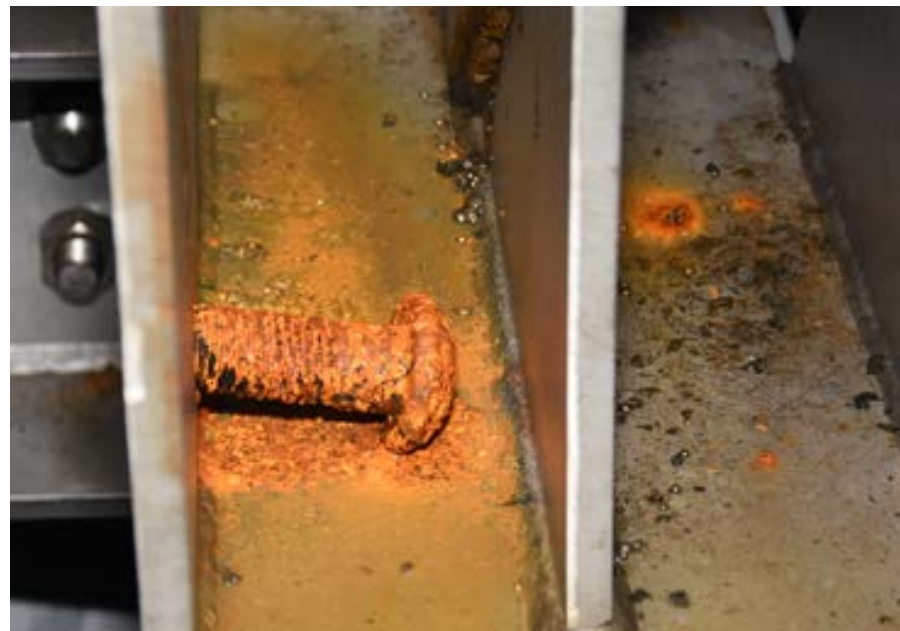
タンク内清掃

- 上記の作業と平行し、大規模なタンク内清掃も行った。
- 外壁およびPMT構造体の清掃による表面についたRIの低減
- 2001年の事故由来のガラス片の除去
- SUS以外の金属除去および錆落とし

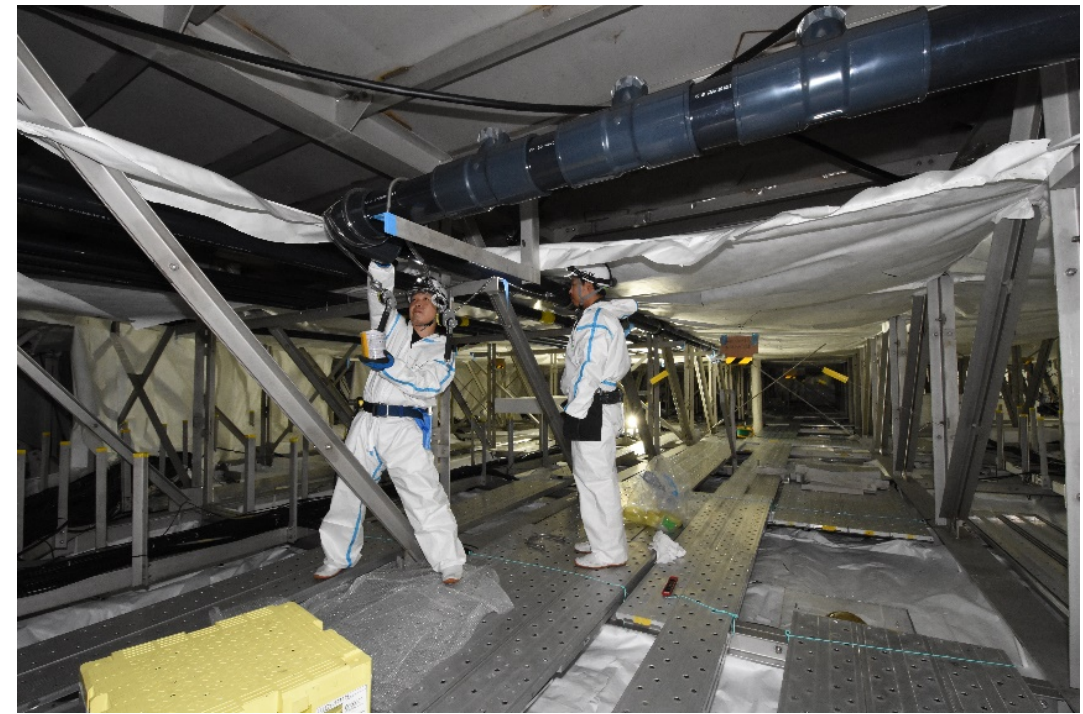
純水配管改造

- 120 t/hでの循環に対応
- 配管の上下対称性を大きく改善
- より精密な流量コントロールが可能に

新しい配管

これまでの配管

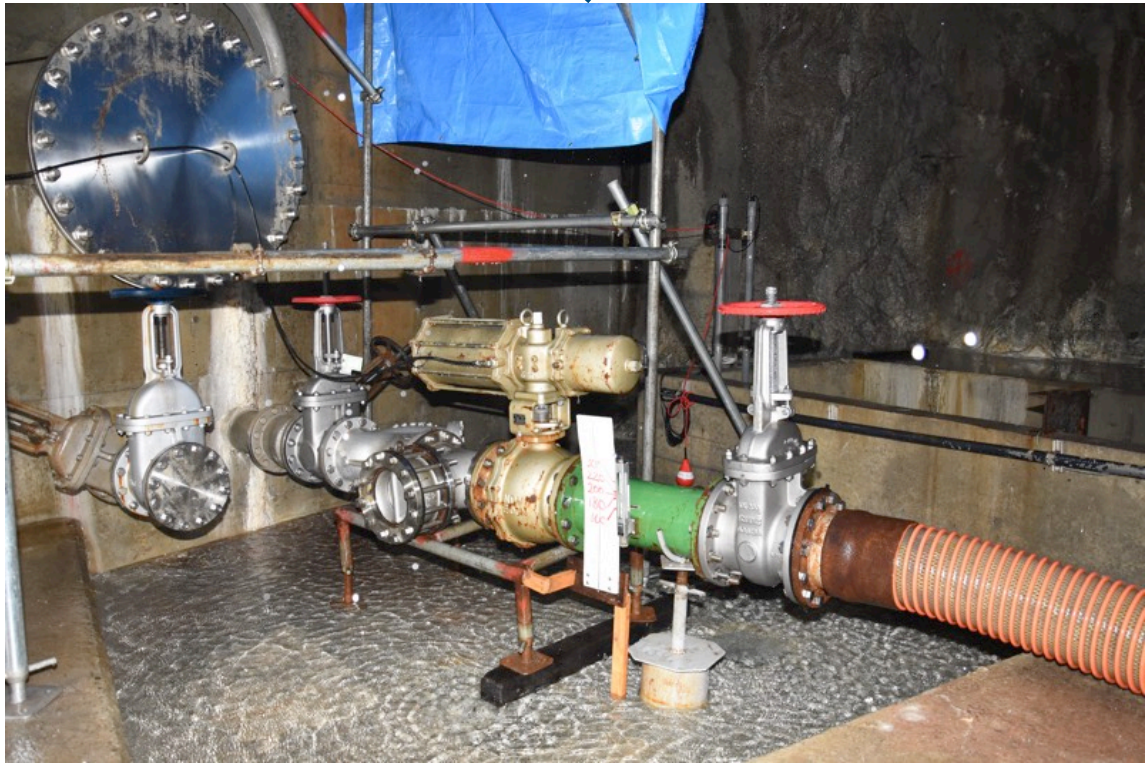
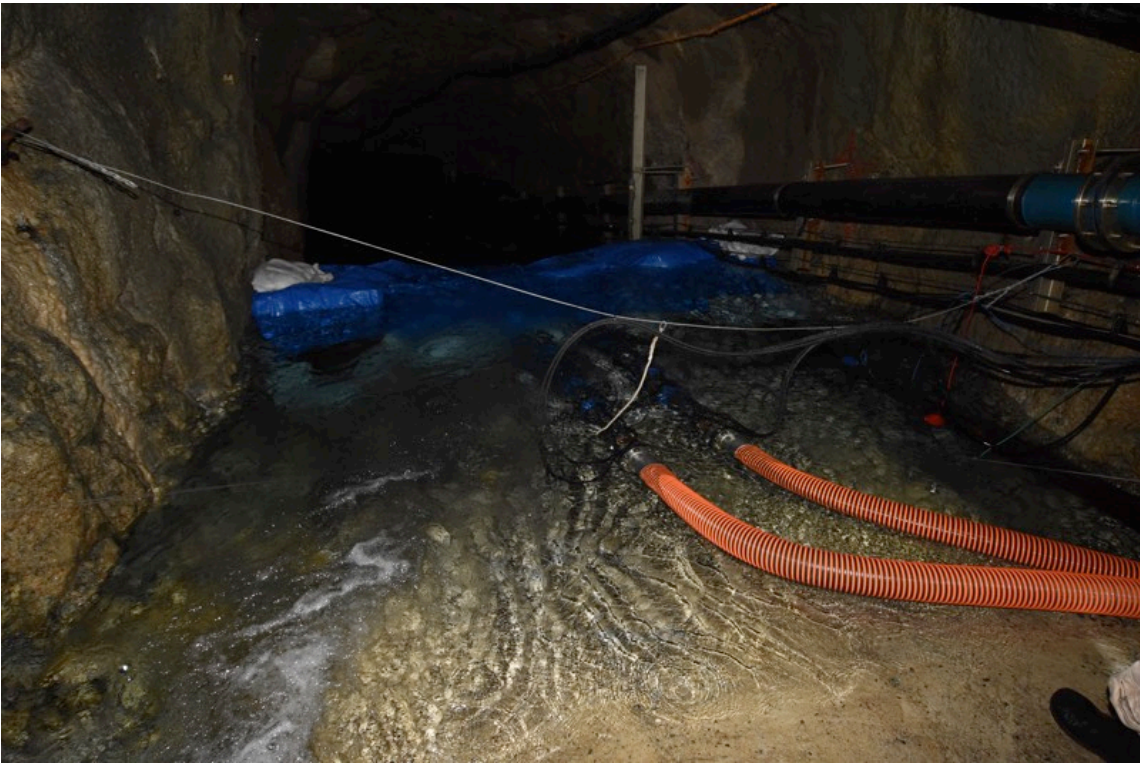
改修工事の様子

2018年5月31日
排水開始

SK底部の排水口

SKからの排水をポンプ
で揚水して外部に排出

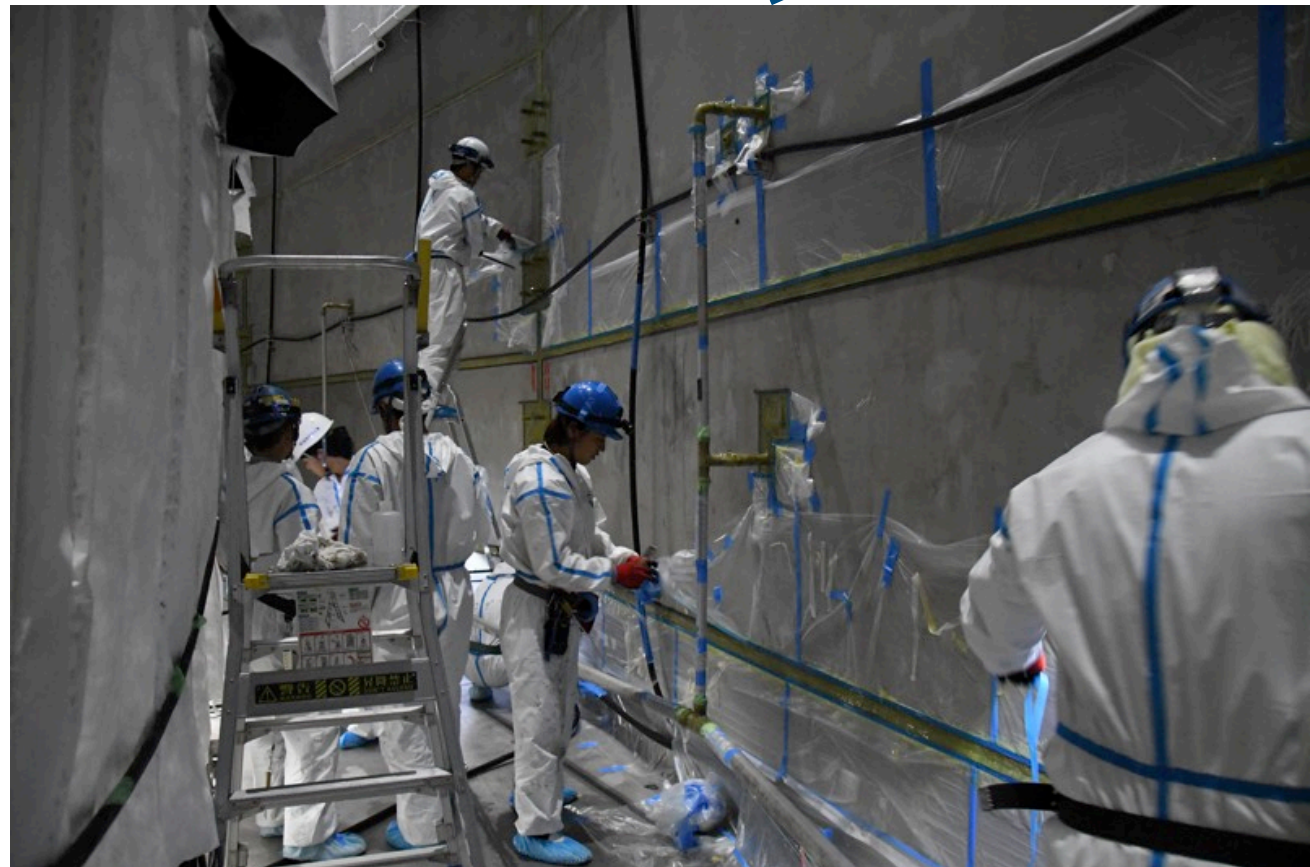
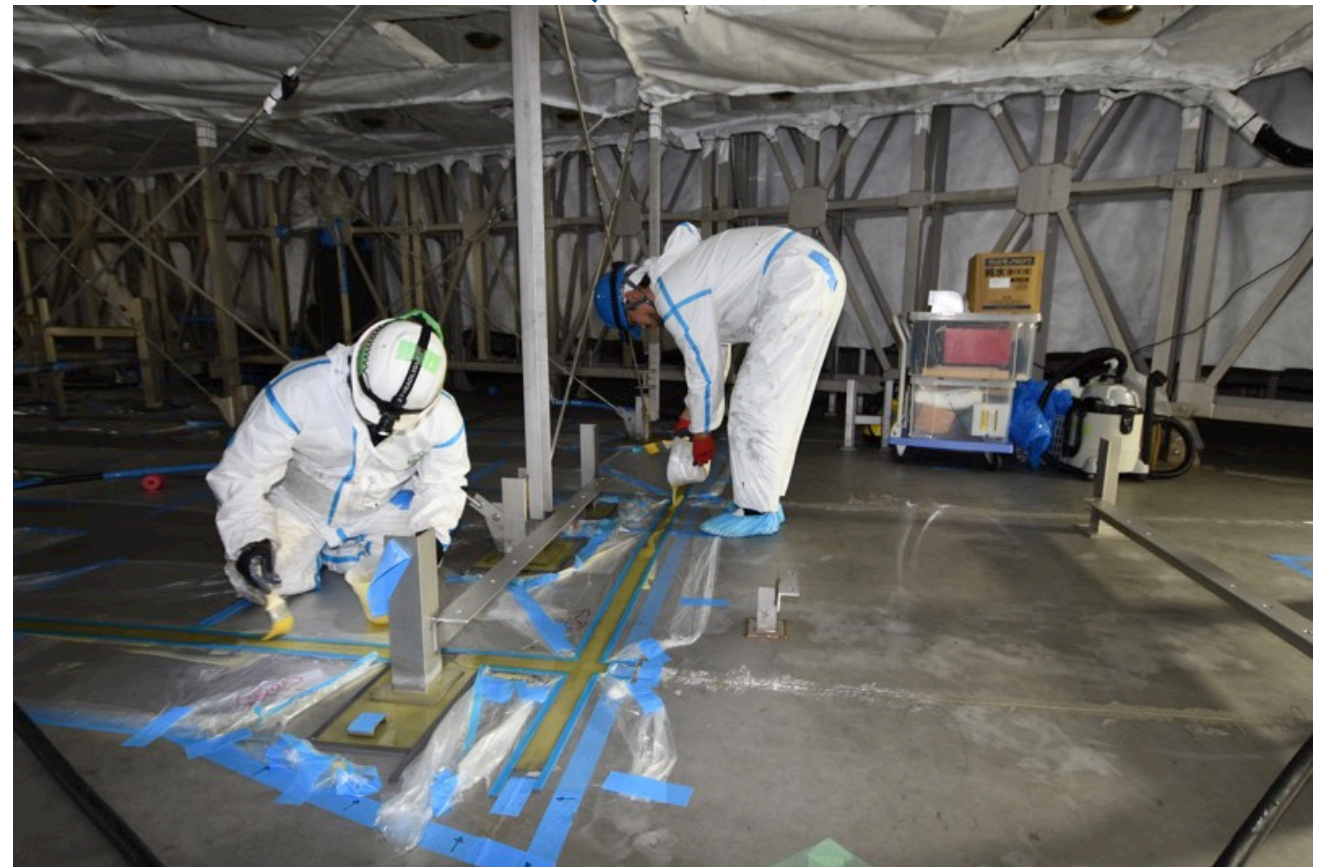
改修工事の様子

底部での止水作業

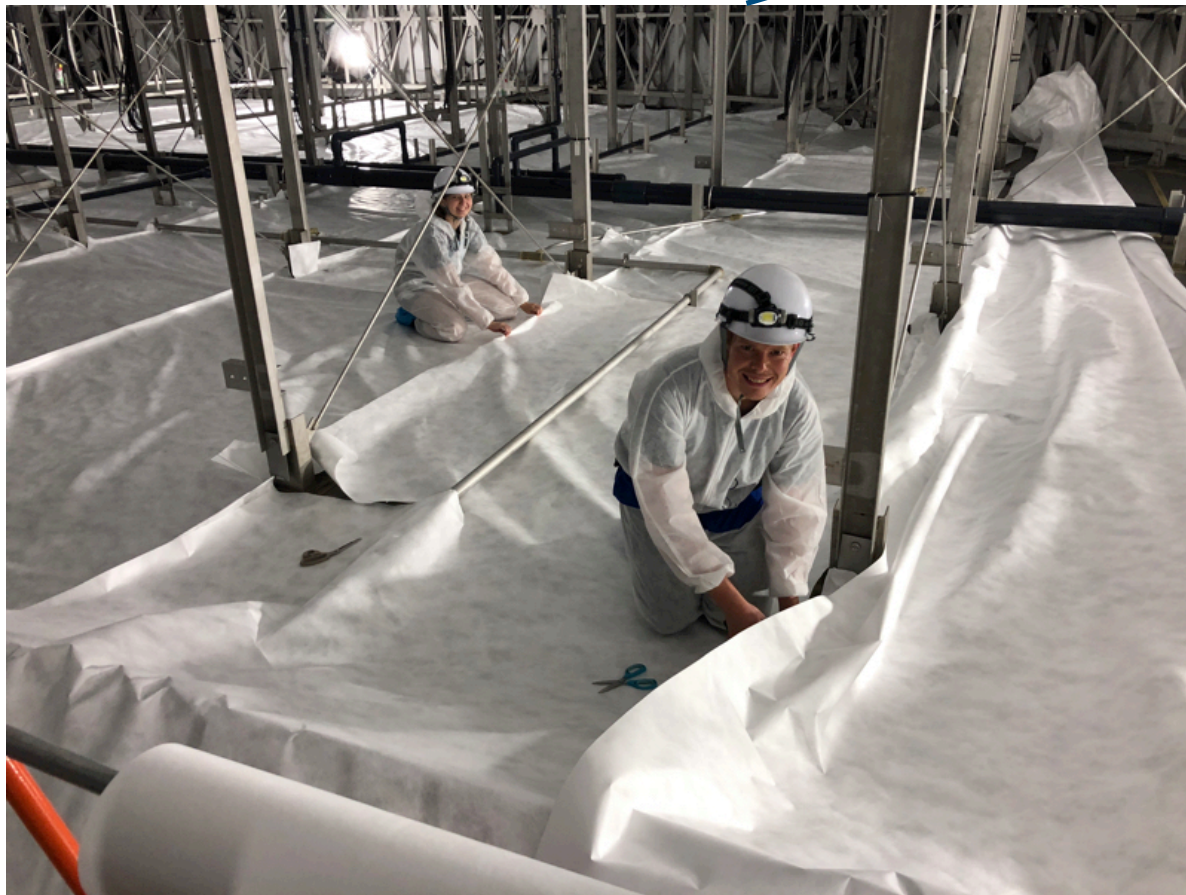
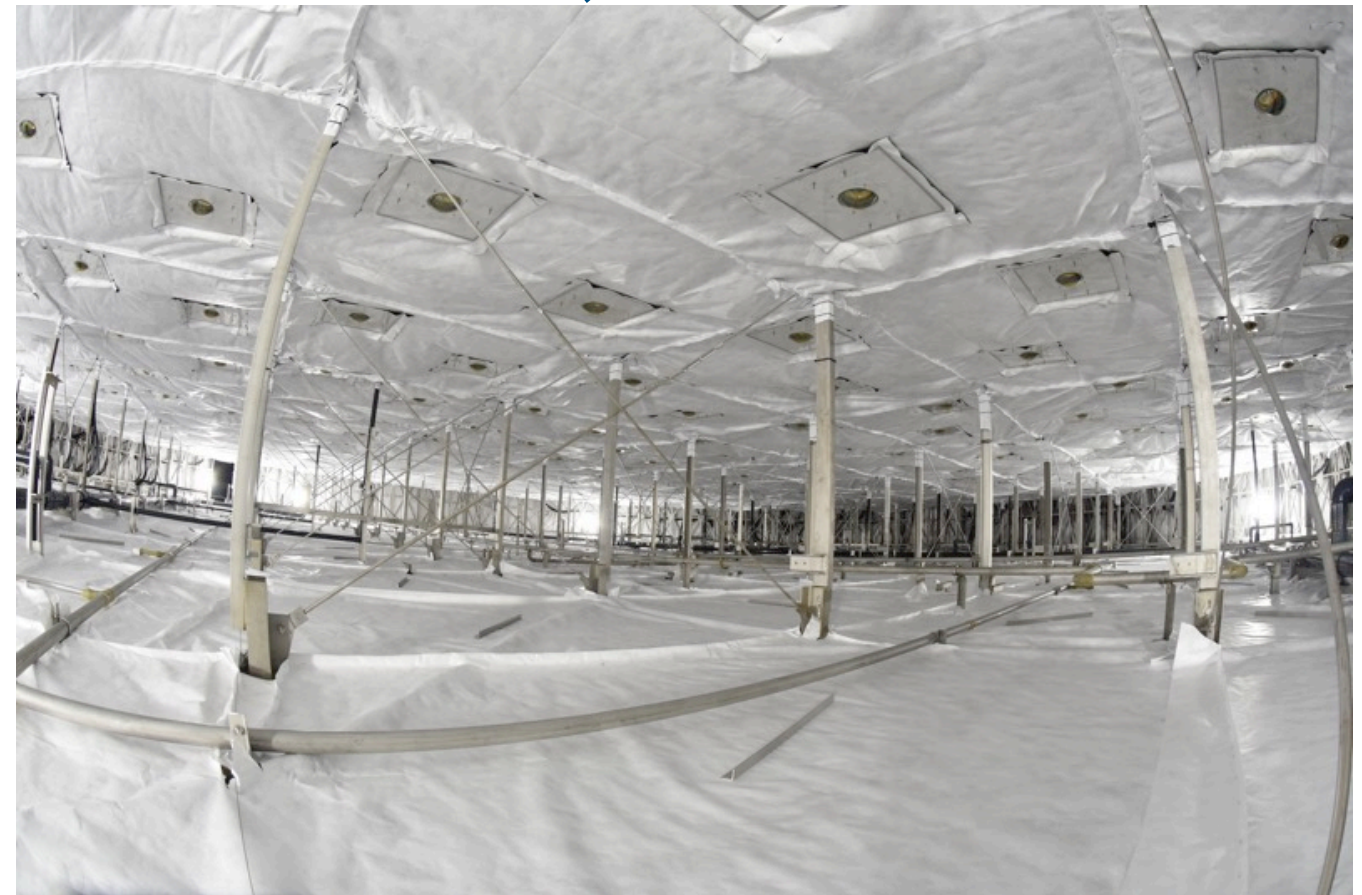
改修工事の様子

底部のタイベックシート張り

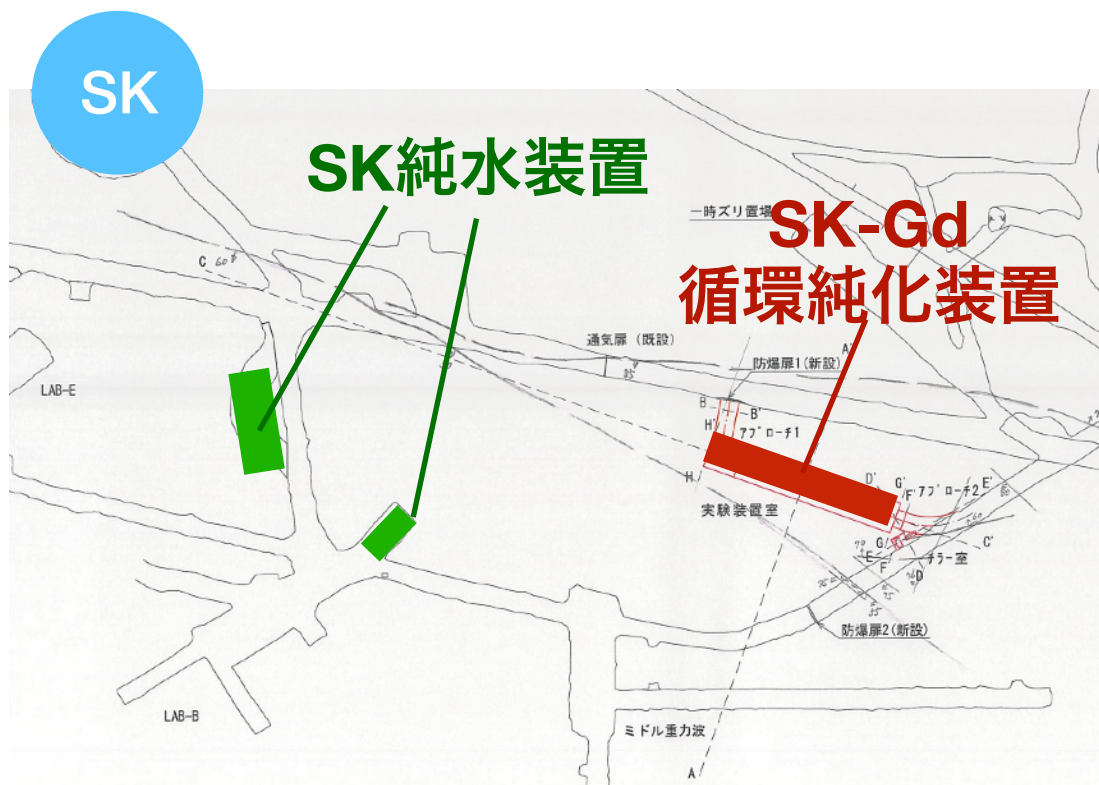
SK-Gd 循環純化装置

- 現行SK純水装置では、Gdを含め全ての不純物を除去してしまう。
- EGADS の経験をもとに、 $Gd_2(SO_4)_3$ を保持しつつ循環純化装置を新たに建設
- 120 t/hの循環に対応

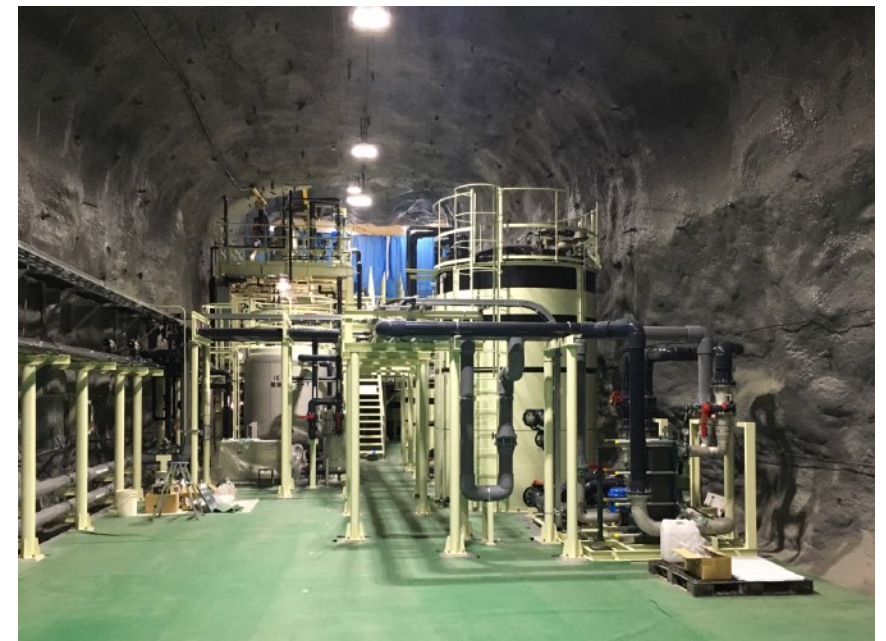
給水＋循環同時運転

- SK-Gd用に建設した循環装置を用い、給水中も循環純化を行った。
- SK-Gd用純化装置の初運転
