# 乗鞍岳における雷雲に伴う 二次宇宙線の研究

日本大学生産工学部

研究目的： 雷雲に伴う二次宇宙線の変動を電界計・シンチレーション検出器等により測定し、そのメカニズムを研究する

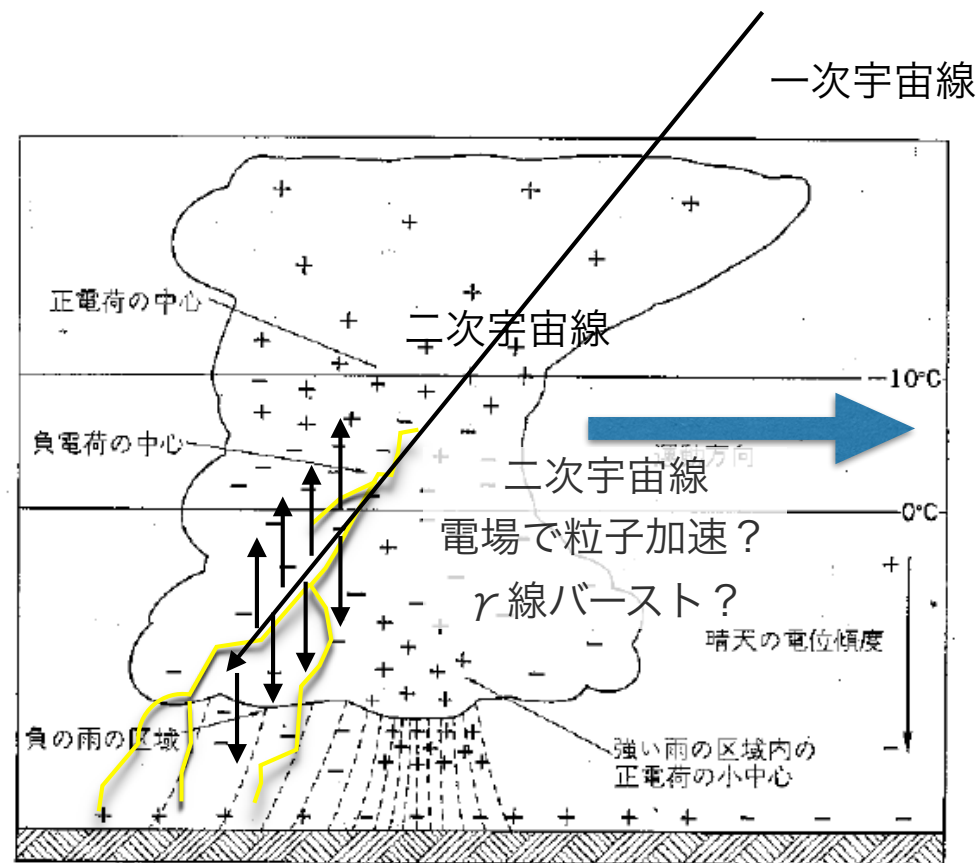
図9-11 成長した雷雲セル中の電荷分布 [アメリカ商業気象局報告, 1949年6月] ファインマン物理学より

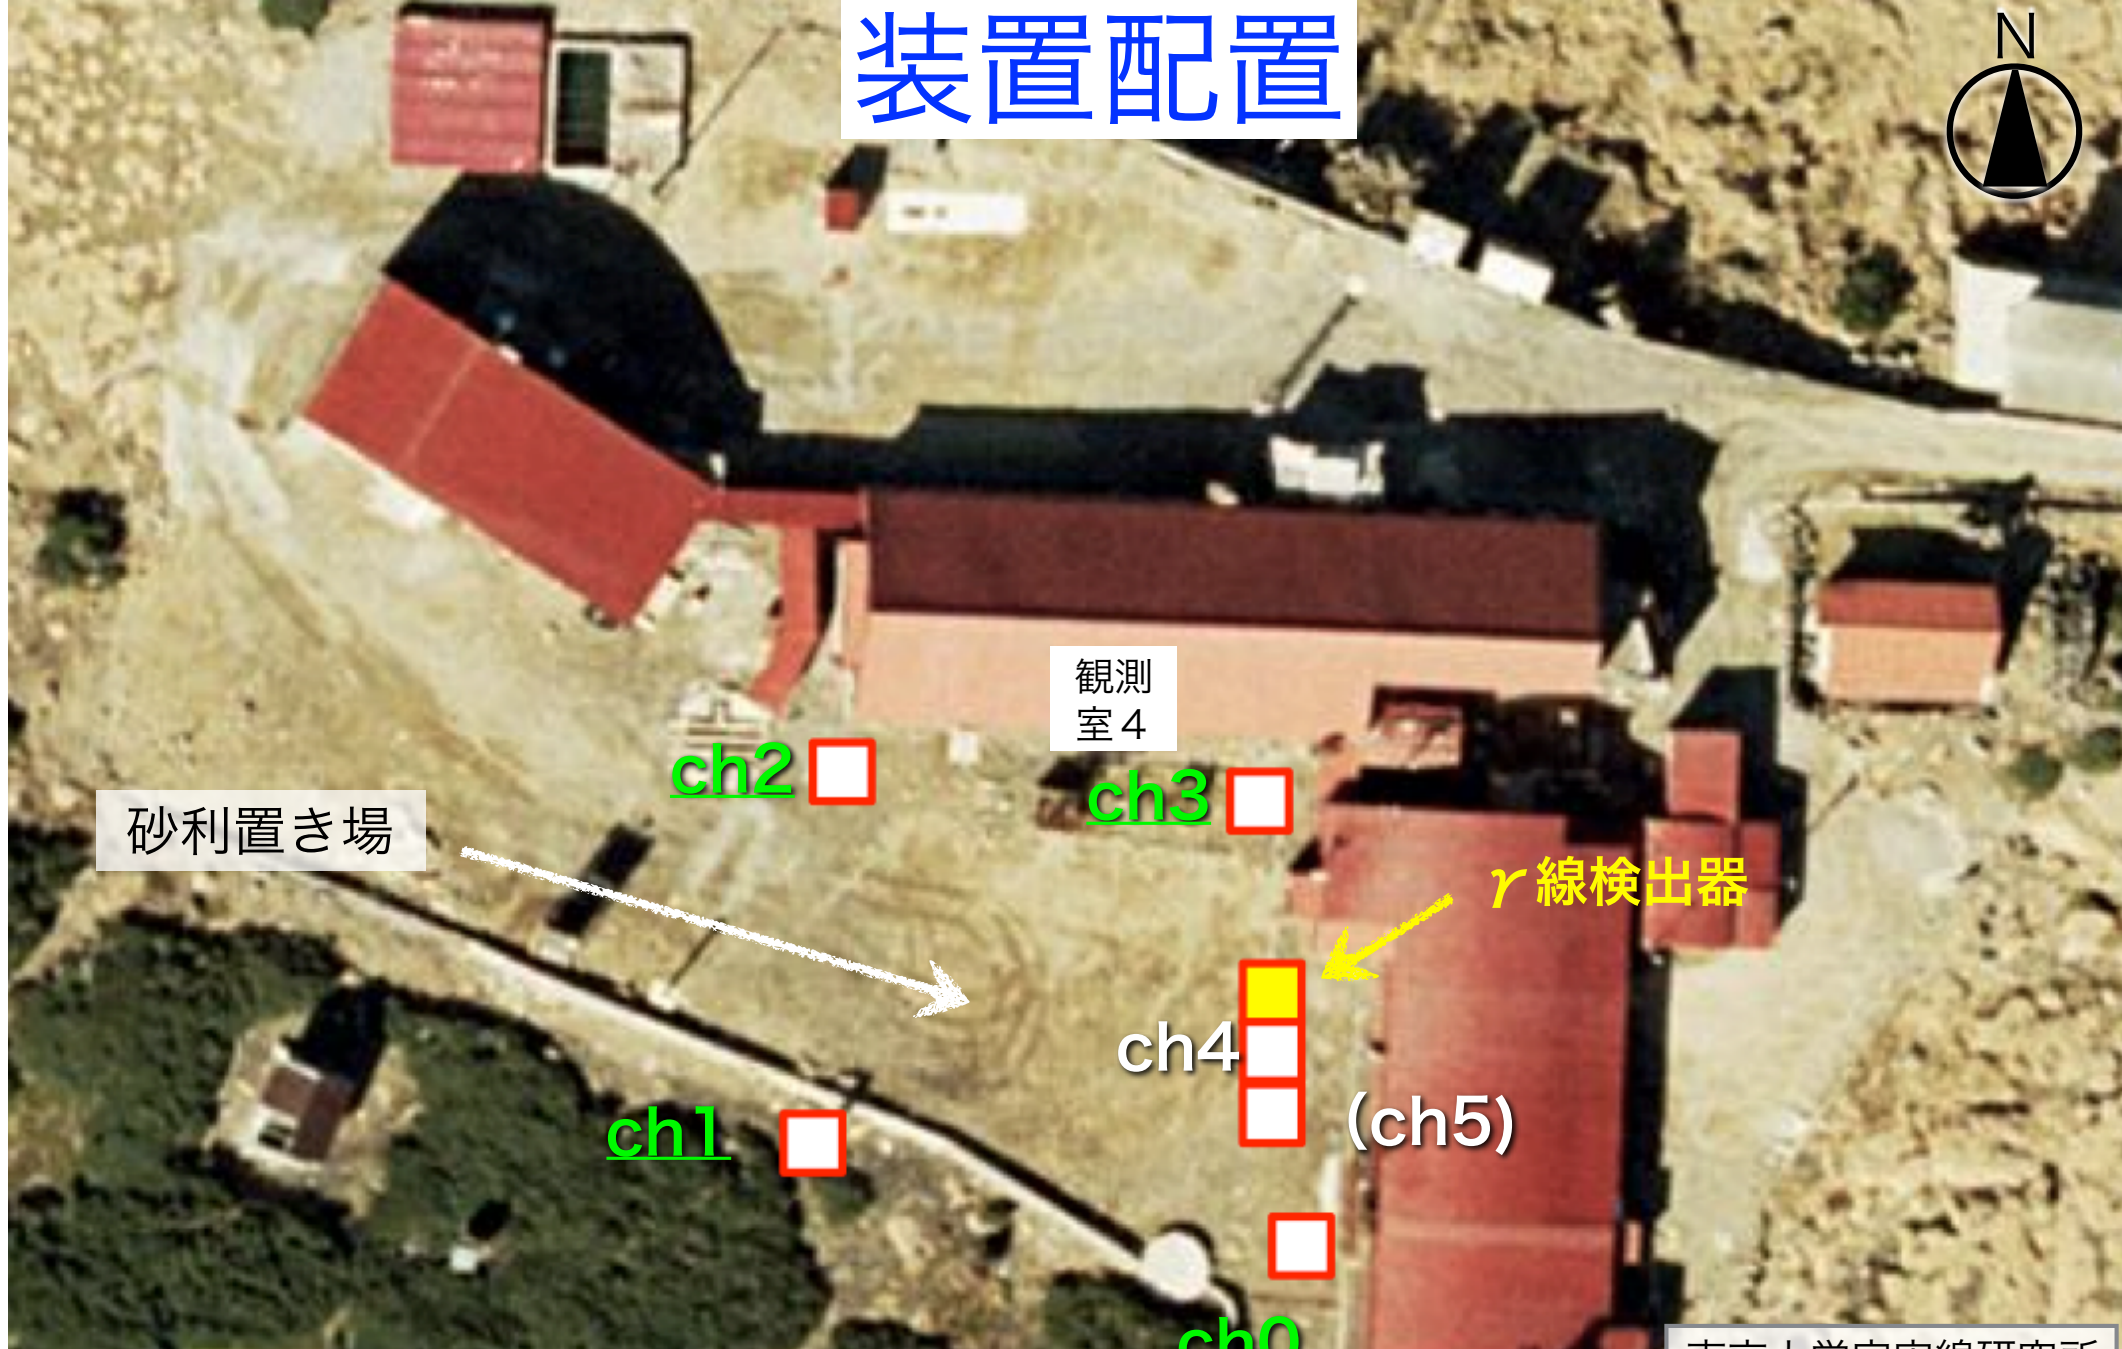
# 装置配置

砂利置き場

観測室4

$\gamma$ 線検出器

空気シャワー観測装置：ch0~3  
ch4： $\gamma$ 線検出器横  
ch5：シンチレータ無しのノイズチェック用

東京大学宇宙線研究所  
乗鞍観測所  
標高 2770m  
(平均気圧 720hPa)

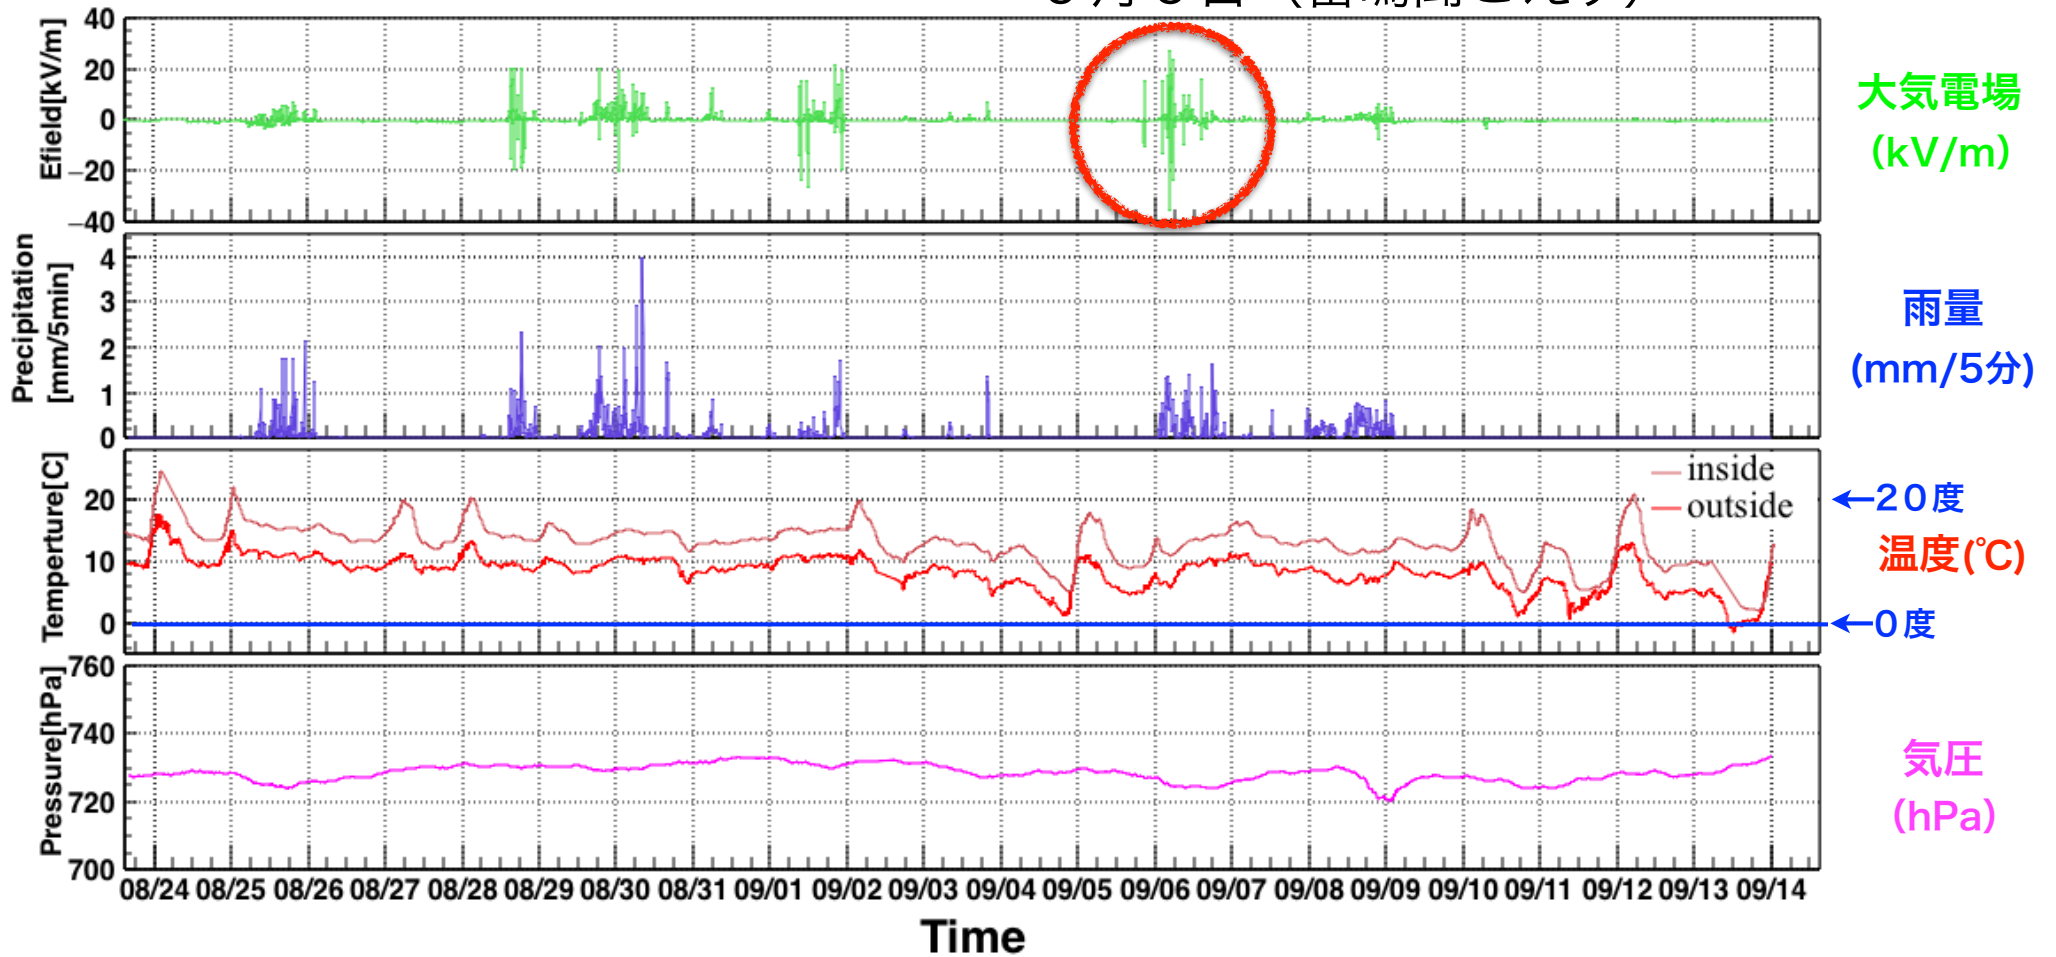
# 環境モニター

9月6日 (雷鳴聞こえず)

8月25日13:51~9月14日09:07

落雷1度も起こらず

観測期間中の約6割が霧か雨

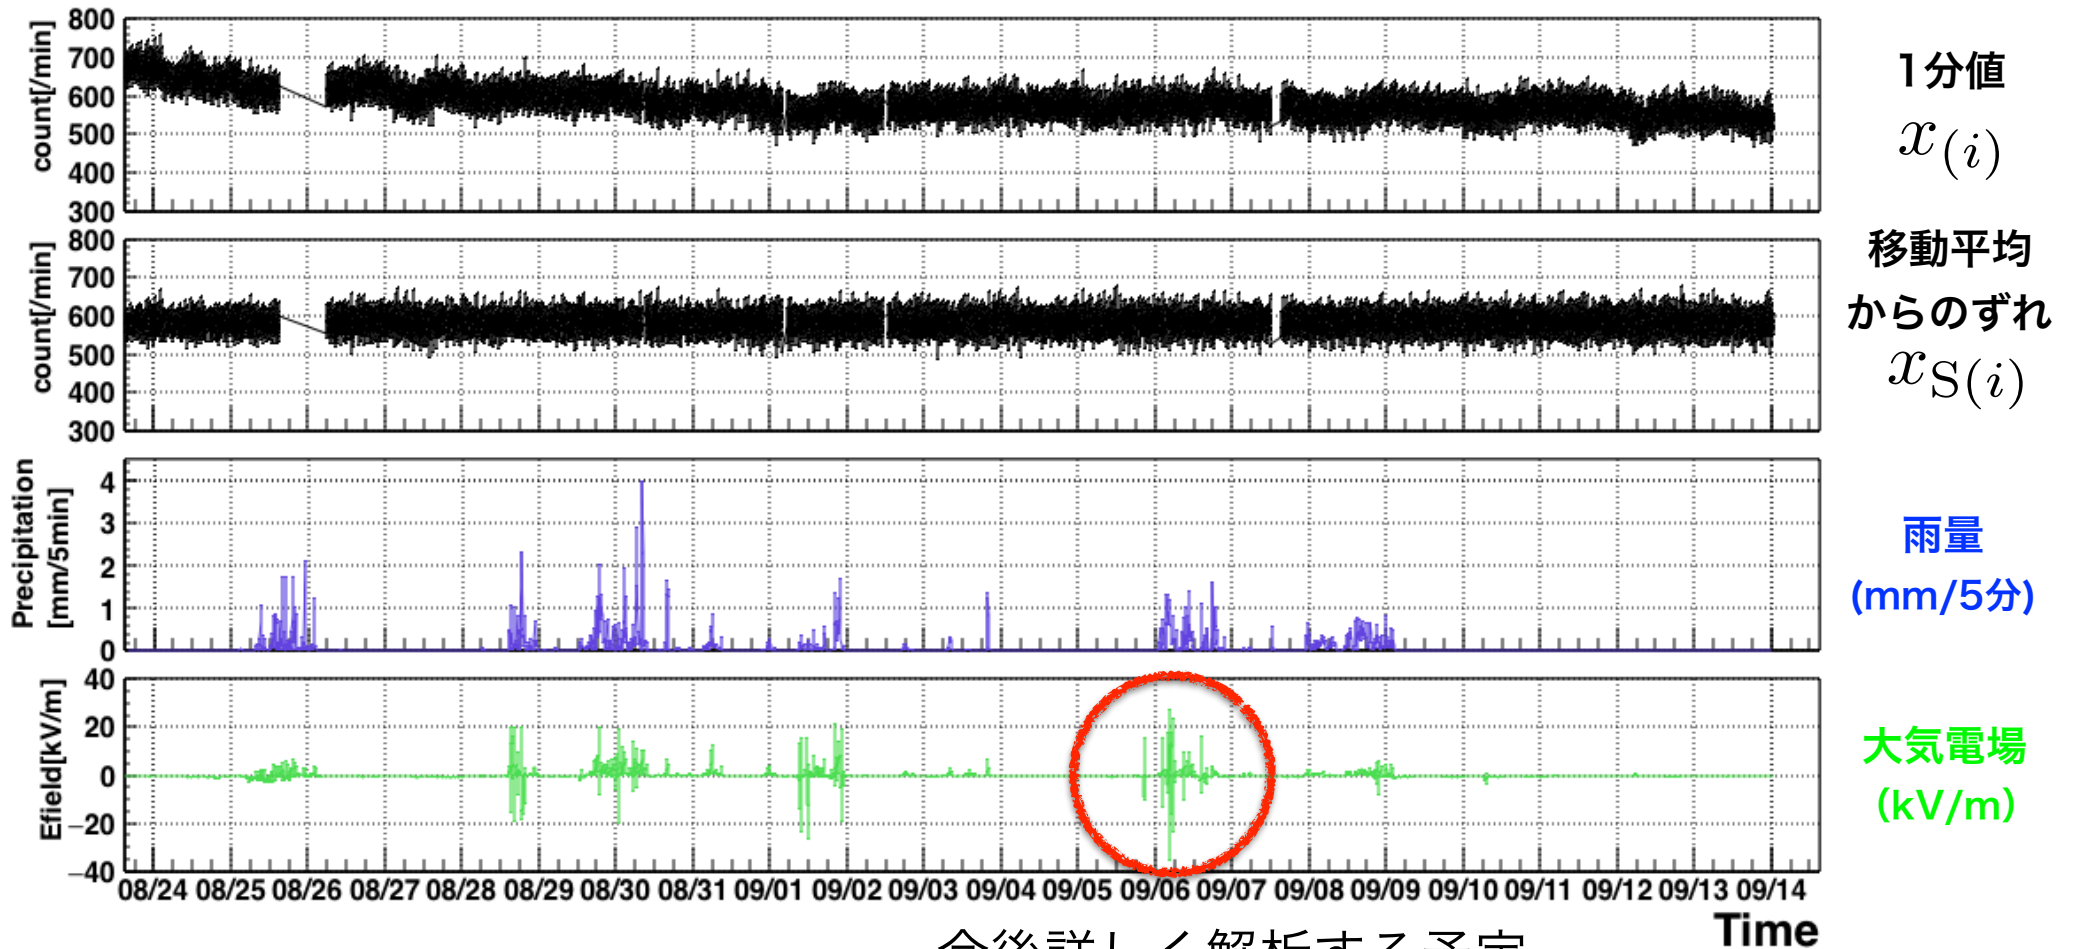
# CsI+BGO (> 3MeV)

ラドン由来  $\gamma$  線  
0.3~2.2MeVの影響受けず

1分以内の現象（雷現象等）を探索

今後詳しく解析する予定

$$x_S(i) = \bar{x}_{\text{ALL}} \cdot (x(i)/x_{\text{BG}}(i))$$

$$x_{\text{BG}}(i) = \left( \sum_{j=i-6}^{i+6} x(j) - \sum_{j=i-1}^{i+1} x(j) \right) / 10$$

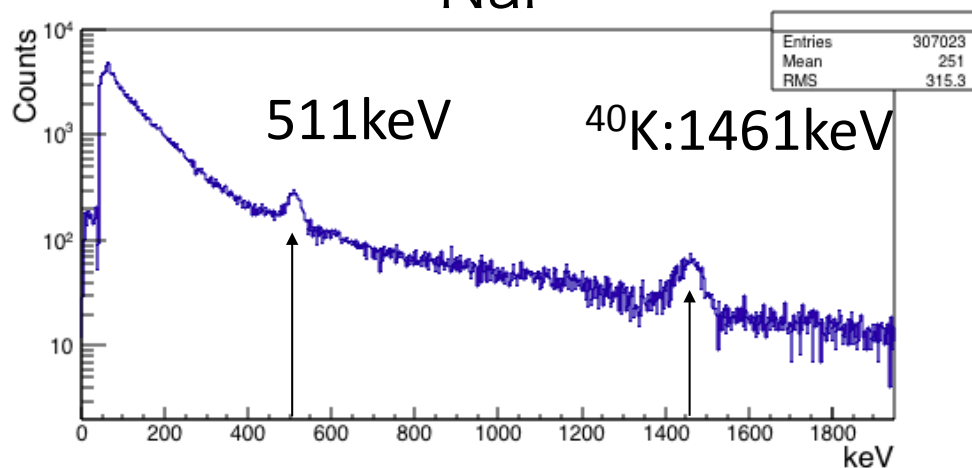
# 晴れの日 (9月13日0~1時)

NaI

CsI

BGO

LaBr<sub>3</sub>

(LaBr<sub>3</sub>(Ce)の特性)

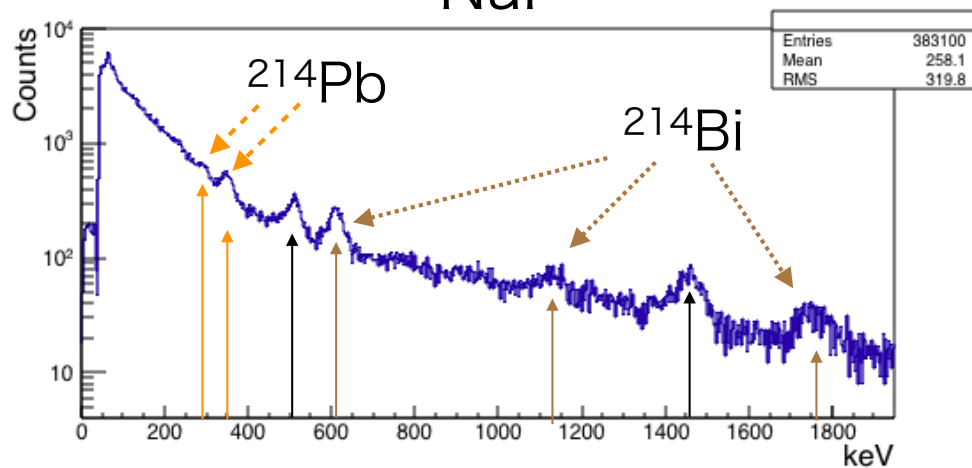
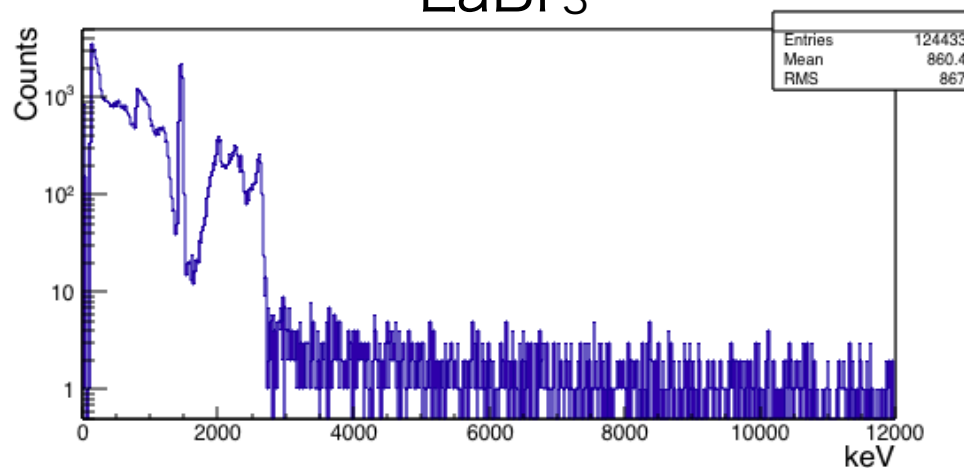
# 雨の日 (9月8日9~10時)

NaI

CsI

BGO

LaBr<sub>3</sub>

(LaBr<sub>3</sub>(Ce)の特性)

- 雷雲と二次宇宙線の関係を知るため、夏季に乗鞍観測所に $\gamma$ 線検出器・電界計・シンチレーション検出器等を設置し、観測を行った。
- 常時2名滞在し3週間ほど観測。この間周辺で落雷現象は一度も起こらず。
- 観測期間中の $\gamma$ 線増加は降雨時のラドン由来で説明可能。
- 一度、電位が $-40\text{ kV/m}$ 近くになる事象があった。今後その日のデータを詳しく調べる予定である。
- 来年度も観測を行いたいのでよろしくお願いします。
