乗鞍岳における雷雲に伴う 二次宇宙線の研究 (D04)

塩見 昌司 (日本大学)

研究目的

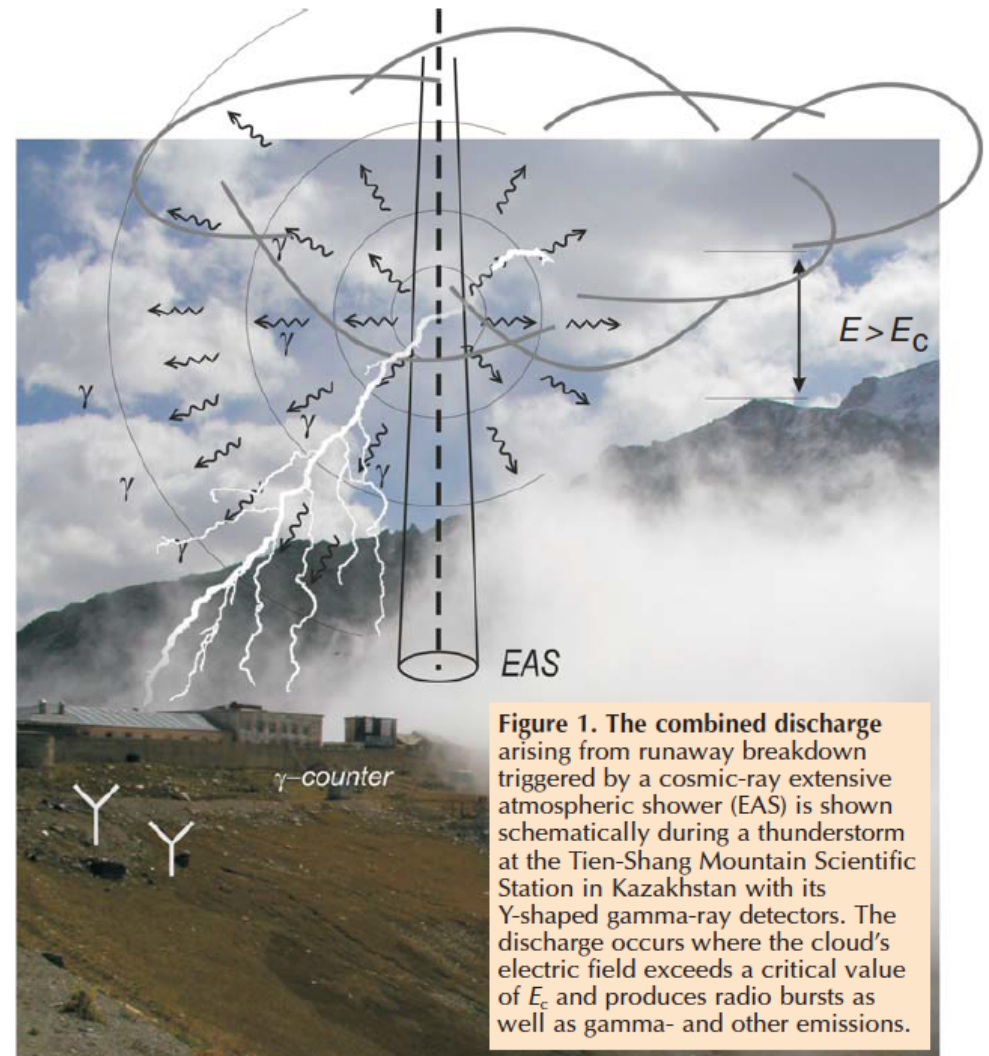
Figure 1. The combined discharge arising from runaway breakdown triggered by a cosmic-ray extensive atmospheric shower (EAS) is shown schematically during a thunderstorm at the Tien-Shang Mountain Scientific Station in Kazakhstan with its Y-shaped gamma-ray detectors. The discharge occurs where the cloud's electric field exceeds a critical value of E_c and produces radio bursts as well as gamma- and other emissions.

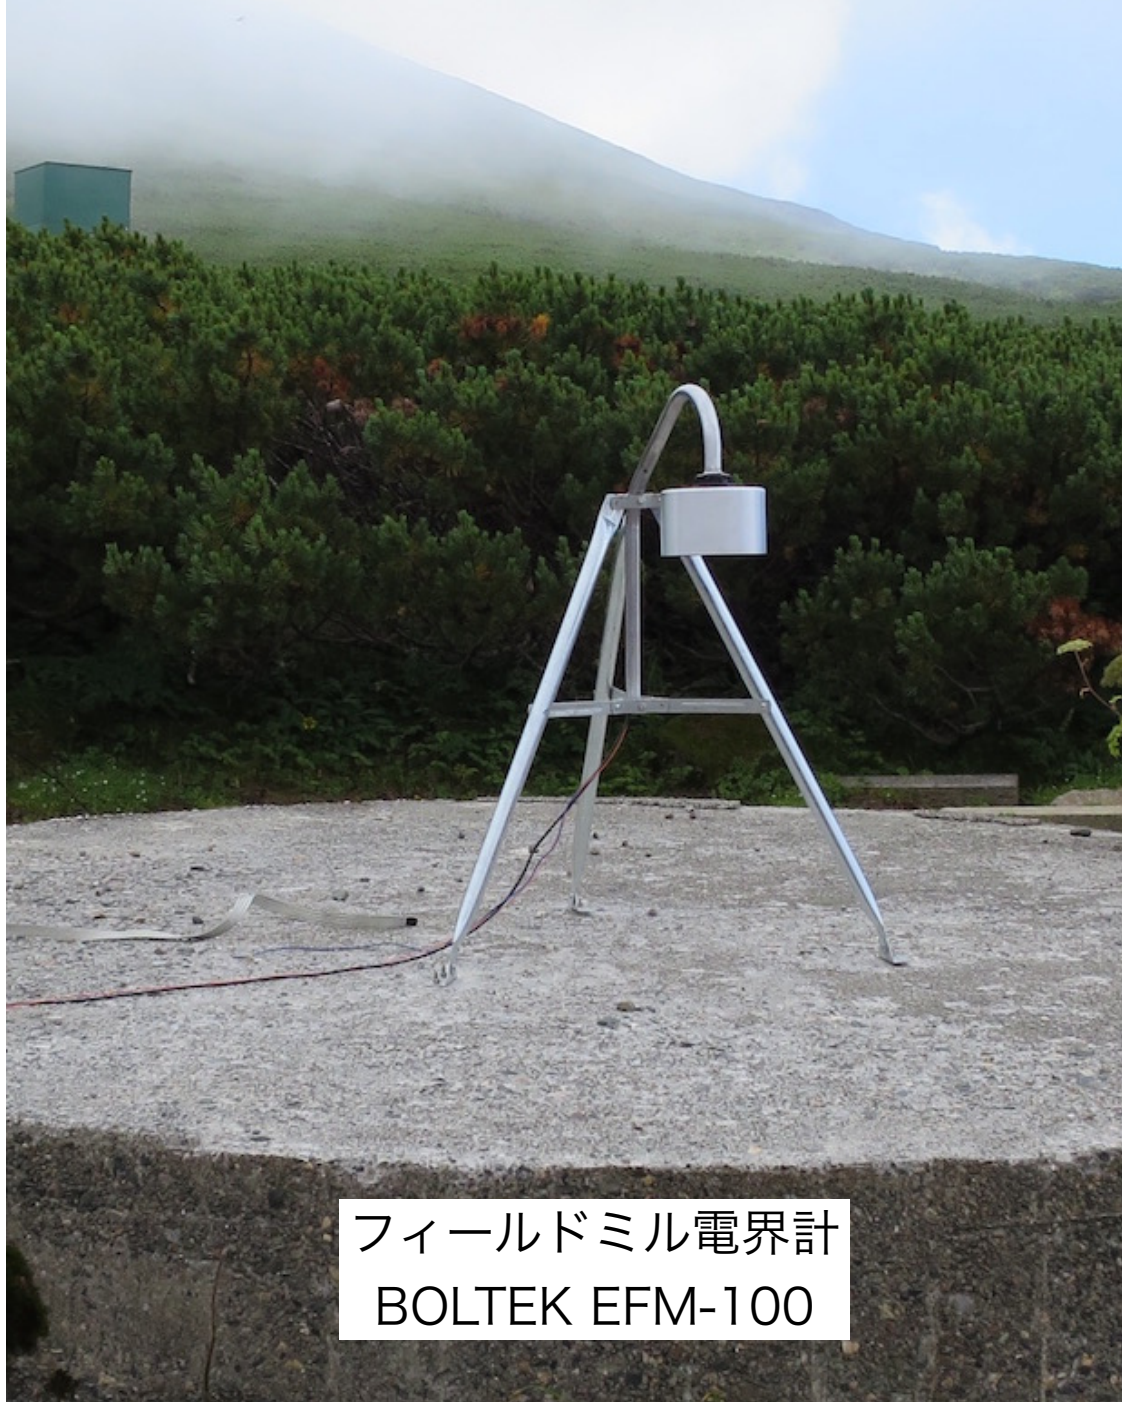
フィールドミル電界計
BOLTEK EFM-100

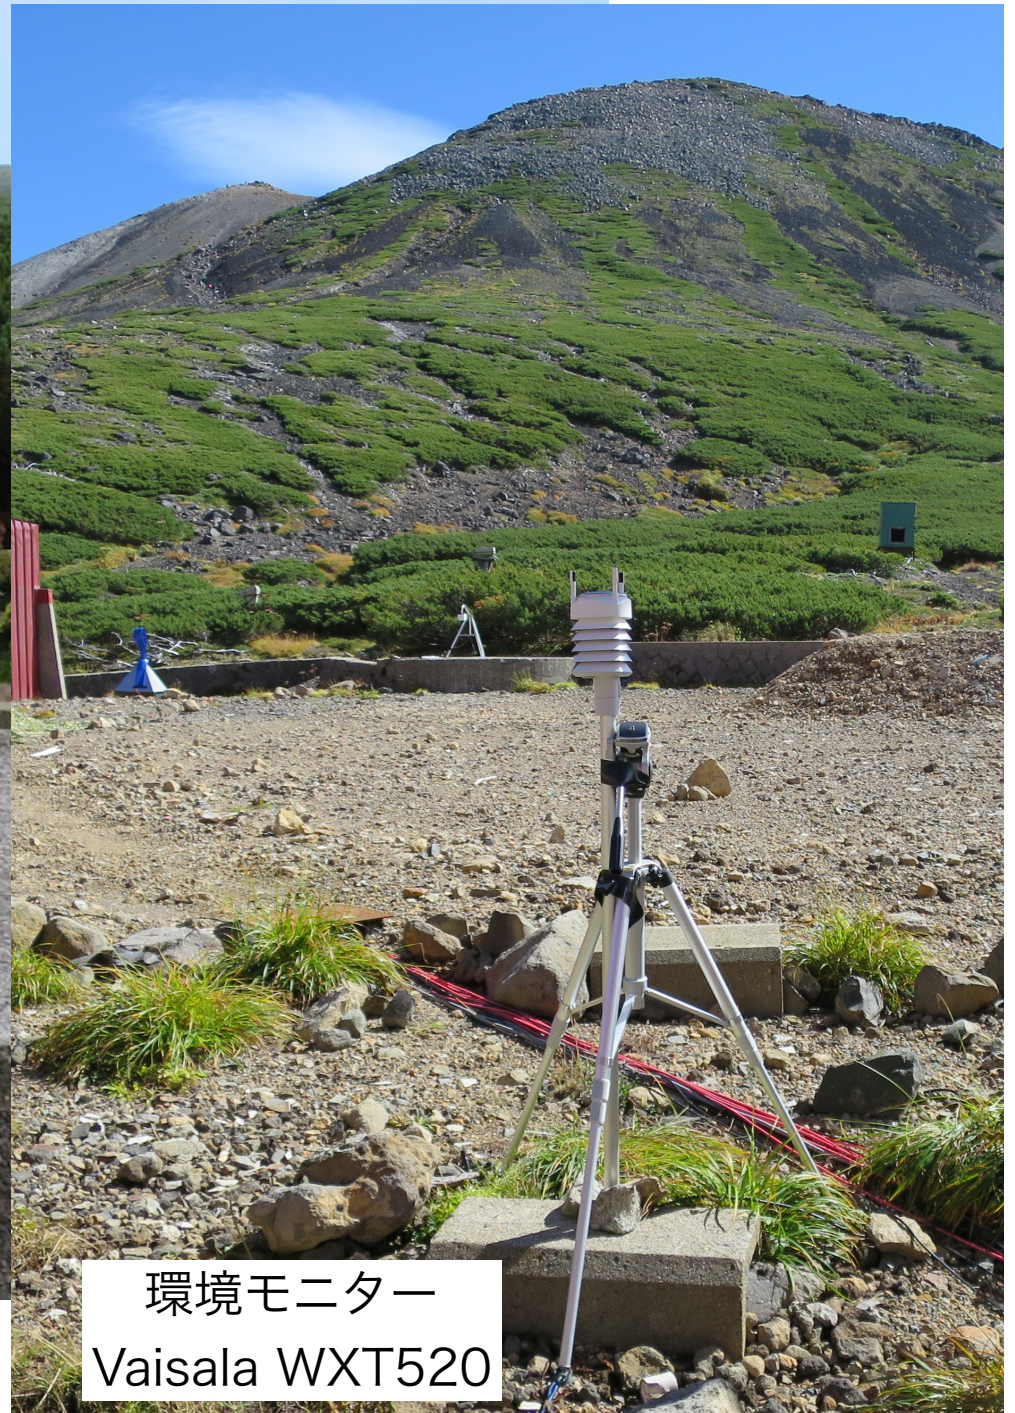
環境モニター
Vaisala WXT520

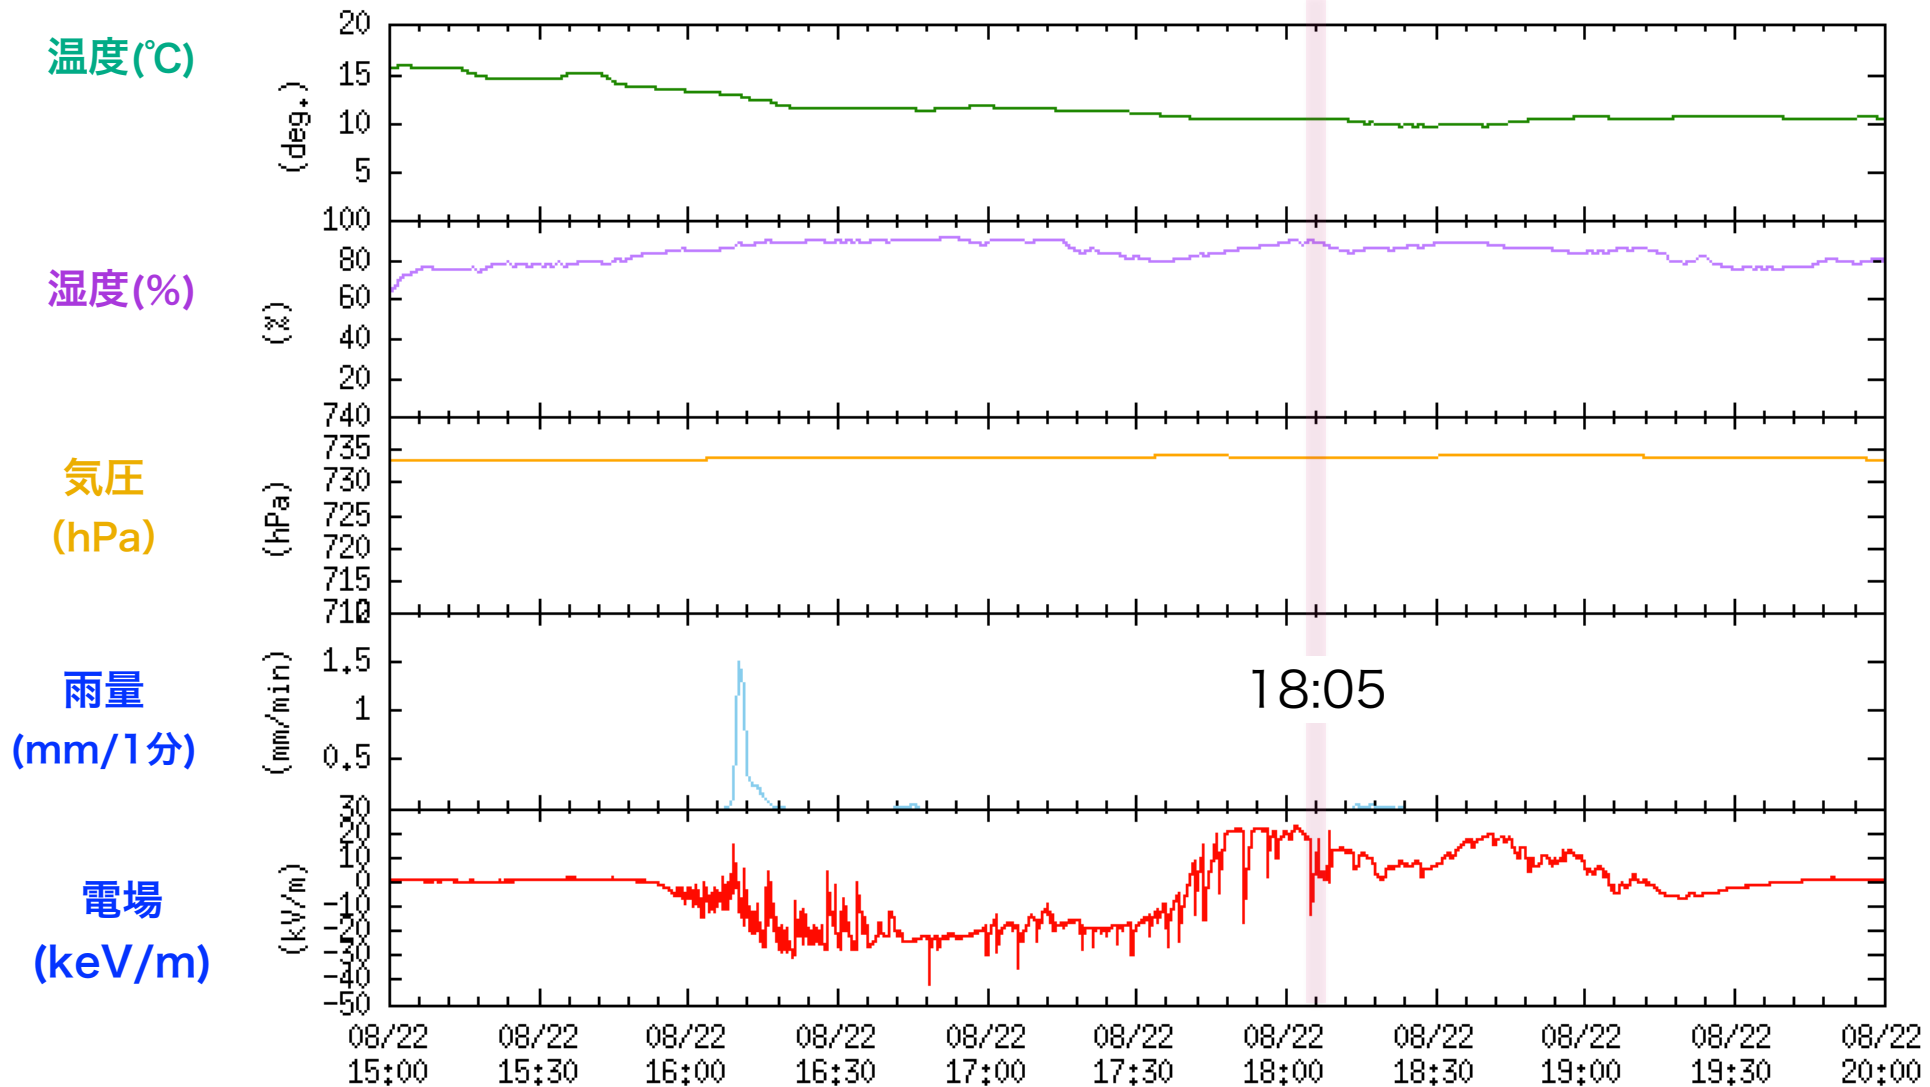
乗鞍岳の環境モニター

8月22日

8月22日16:10急に雨が降り出す。

18:05大きな雷鳴(乗鞍日誌より)

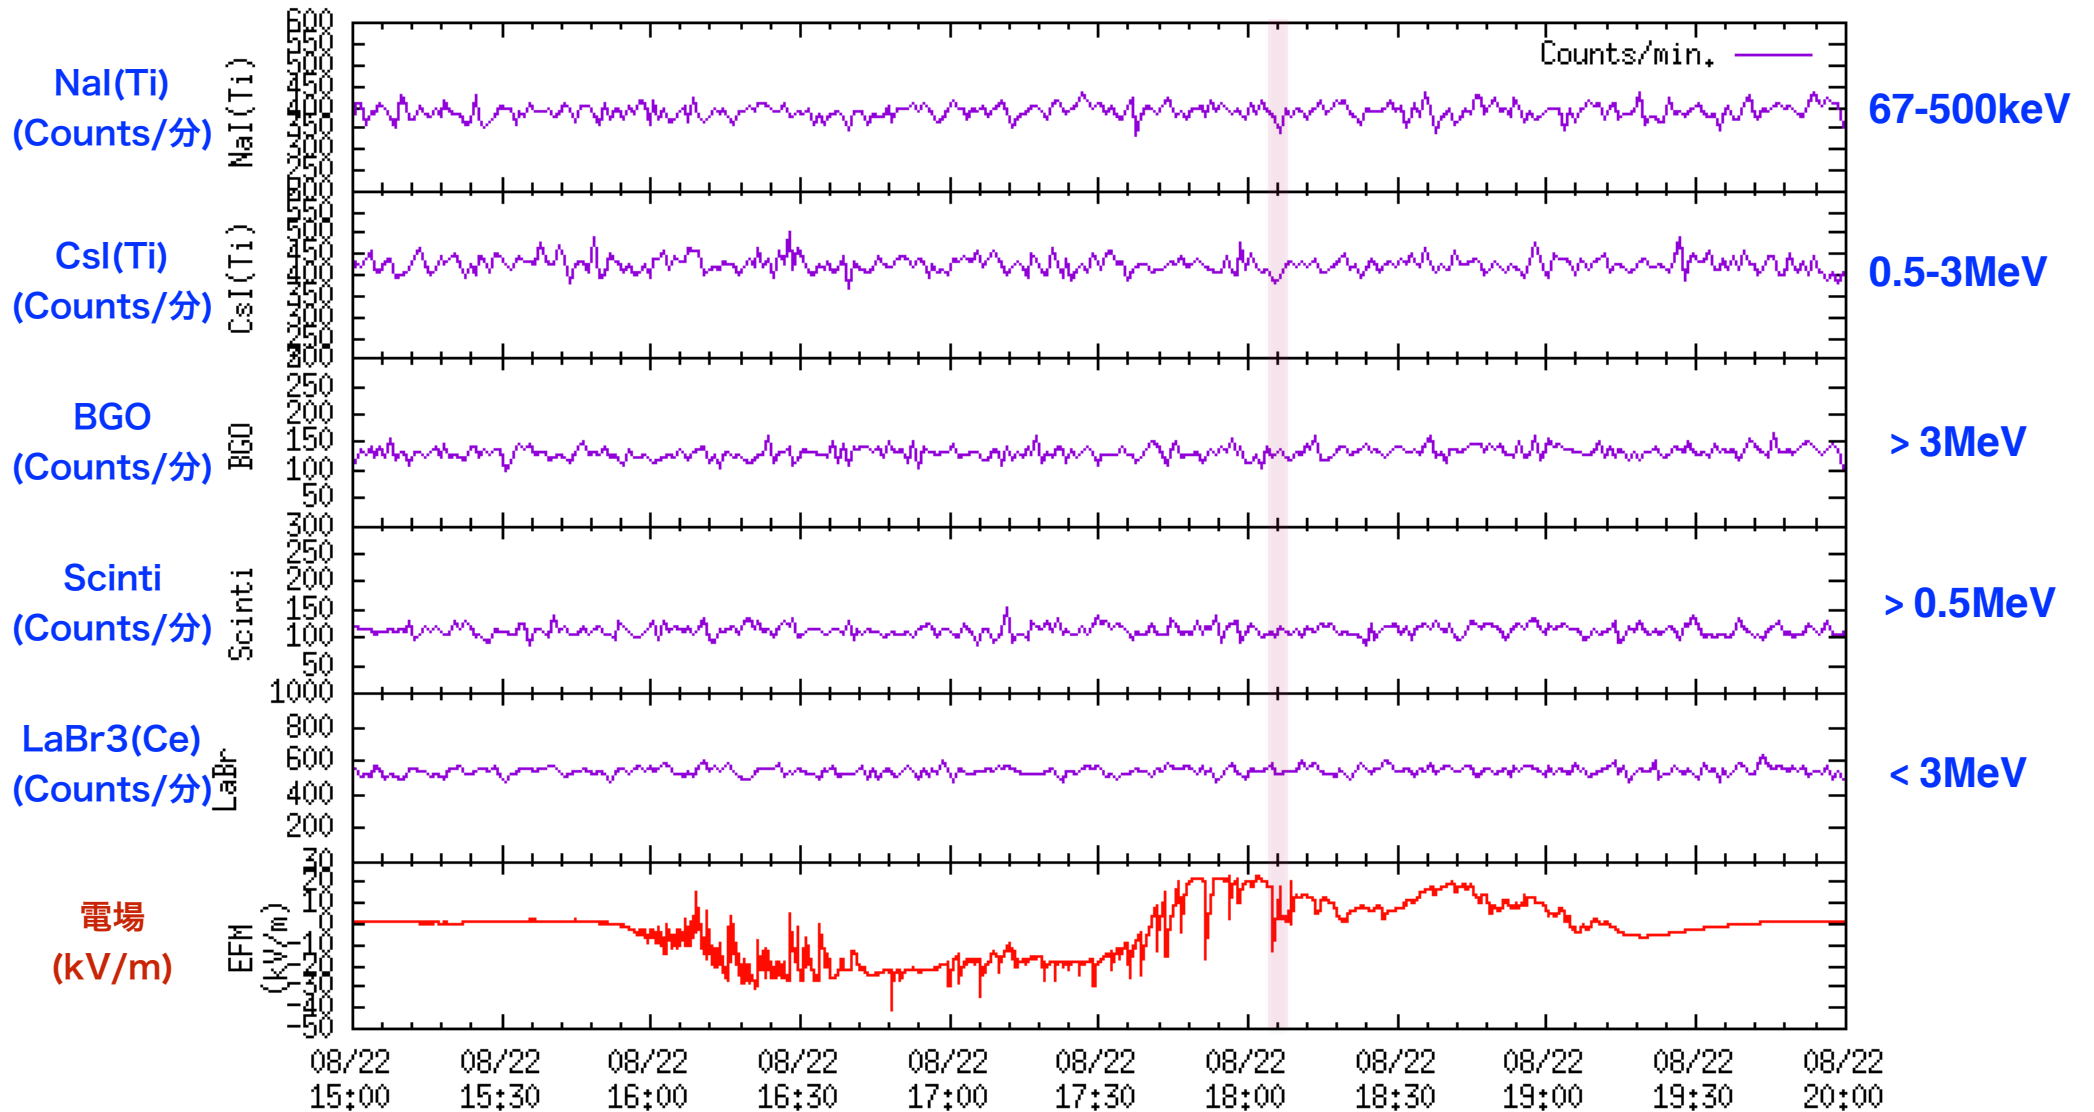
ガンマ線検出器

8月22日

18:05

- 雷雲と二次宇宙線の関係を知るため、8月4日から9月5日までの33日間、乗鞍観測所にて規模を縮小し、観測を行った。
- VMEをCosmo-Zに変更しデータを取得。
- 8月22日に大きな雷鳴あり（乗鞍日誌より）。40kV/mと中規模の電場変動を観測。
- 現在解析中（特別な事象は見当たらず。降雨によるラドンの影響も見られない）
- ★ 旅費26.6万円、ありがとうございました。
- ★ コロナ禍の中、安心できる作業環境を作ってくださいありがとうございました。
- ★ 100kV/m 以上の変動事象を捉えたい。来年度も宜しくお願い致します。
