ハイパーカミオカンデ 光検出器の準備状況

佐藤和史 (東大ICRR)

26 Jan. 2022 @ 東大宇宙線研共同利用研究成果発表会

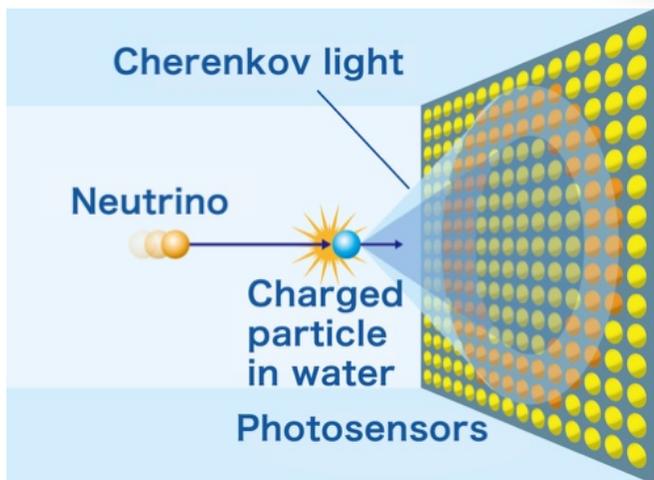
ν 検出の概念図

- 水の原子核・電子と ν との反応で亜光速の荷電粒子が生成
→ **Cerenkov光**が発生

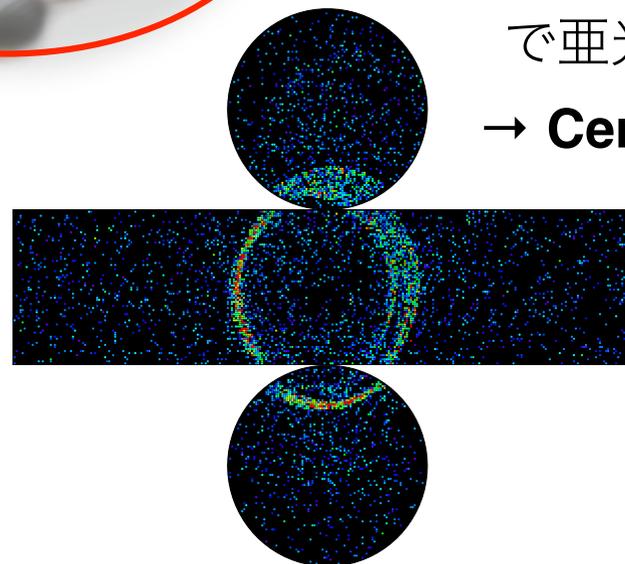
HK検出器の展開図

- HK検出器壁面には**4万本**の光電子増倍管(**PMT**)
- ν の反応で生じる微弱な光を検出

- PMTのヒットパターンから、エネルギー、反応位置、飛来方向を再構成

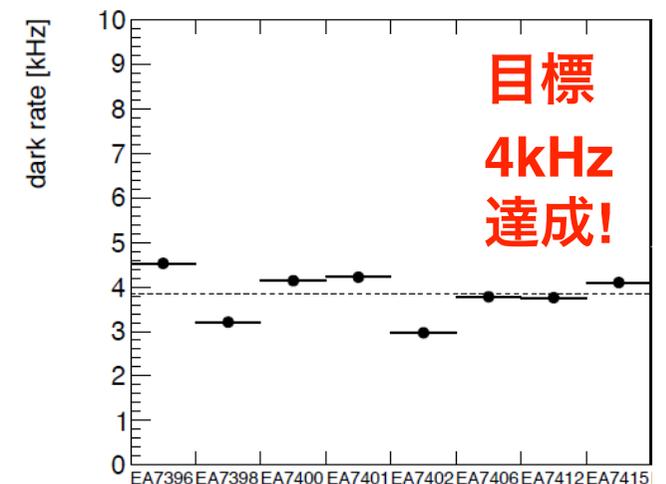
PMT試作機のノイズ計数率

★ ノイズの原因を特定し、目標性能を実現

- ガラス中の不純物からの放射線
 - 原料・プロセスを改善

U, Th, K : (5.5, 1.8, 18.2) → (2.9, 0.95, 2.0) mBq/kg

- 残存ガスによるアフターパルス
 - 洗浄工程・ダイノード構造の改善

1光電子あたりのアフターパルス(割合) : 30% → 5% etc...

Threshold: 1.5mV

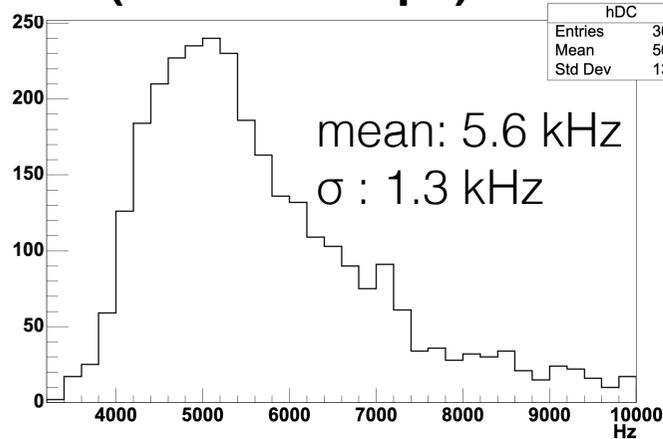
ダークカウントレート
(@room temp.)

- 浜松提供の各PMTデータシート記載の26のパラメータをモニタ

👉 いずれのパラメータも**製造時期によらず安定している**

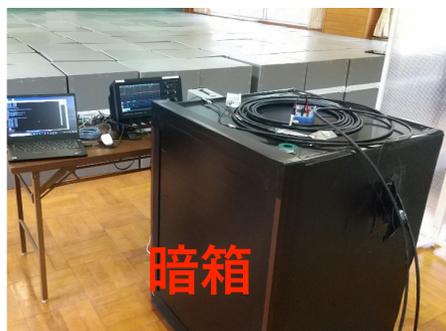
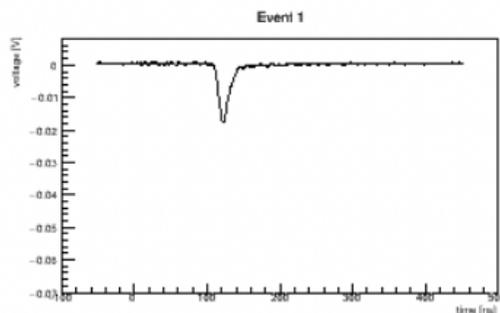
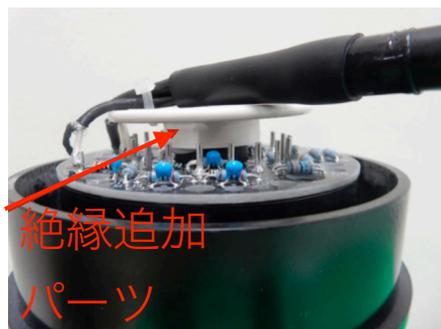
信号確認試験

- 10分 / 1PMT

- 暗箱内で実際にHVを印加
 - インピーダンス, LED信号波形, ゲイン, ノイズレート

- HV線の接触事例発見
 - デザイン改善
- 高ノイズの不良PMTを2本発見し, 交換

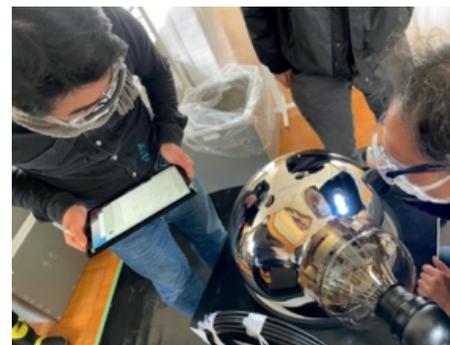
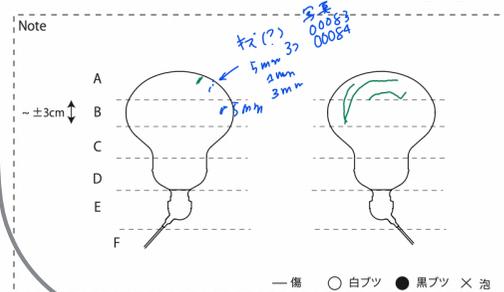
詳細目視

10min.~1h / 1PMT
(半日に1回)

→ ~1 mmレベルの傷・異物を検査

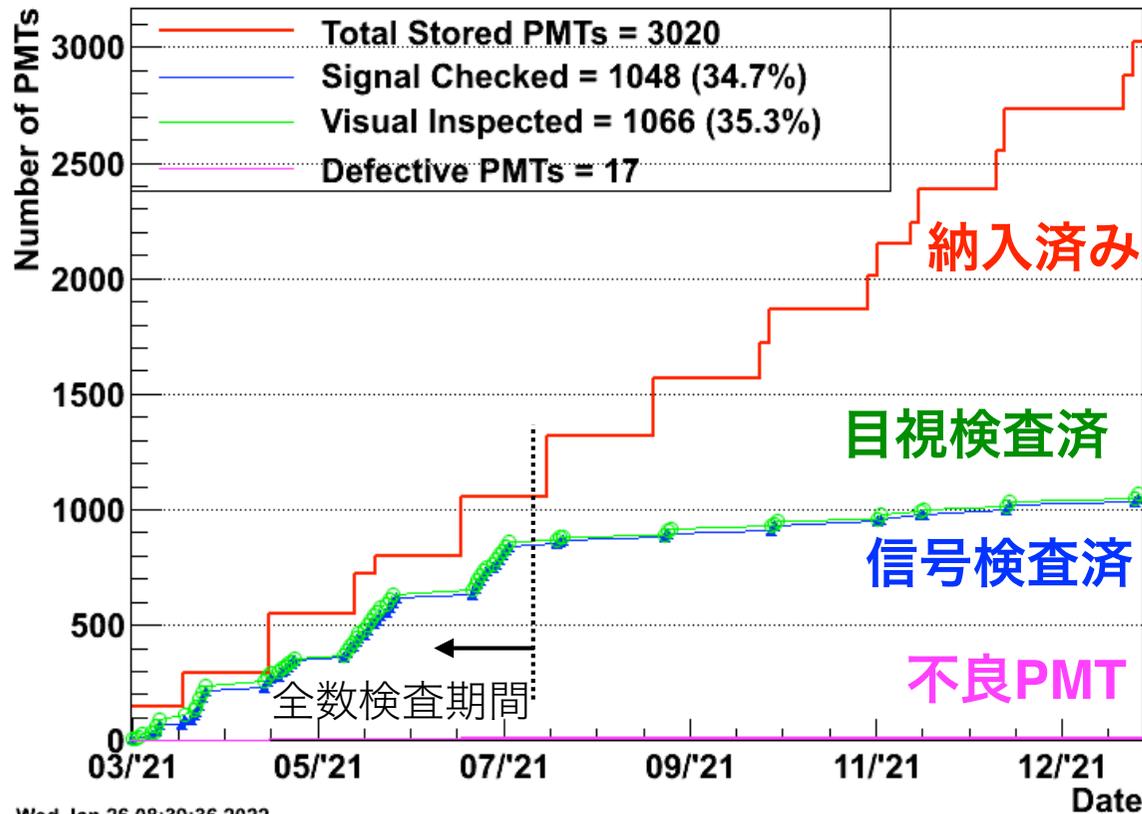
1/25現在の納入状況

PMT count

- 現在(1月25日)：3020本納入
- 計画通り
- 不良PMT：17本 (不良率~2%)

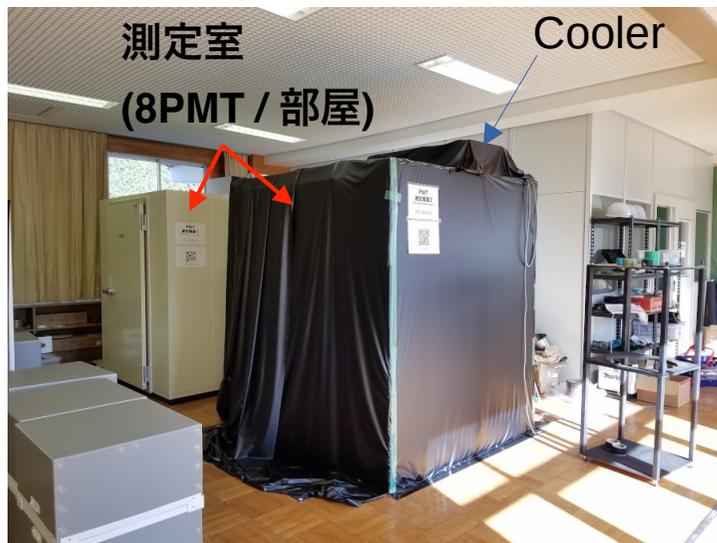
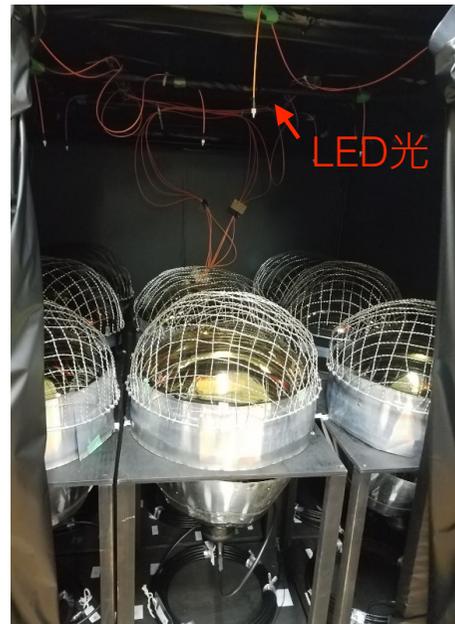
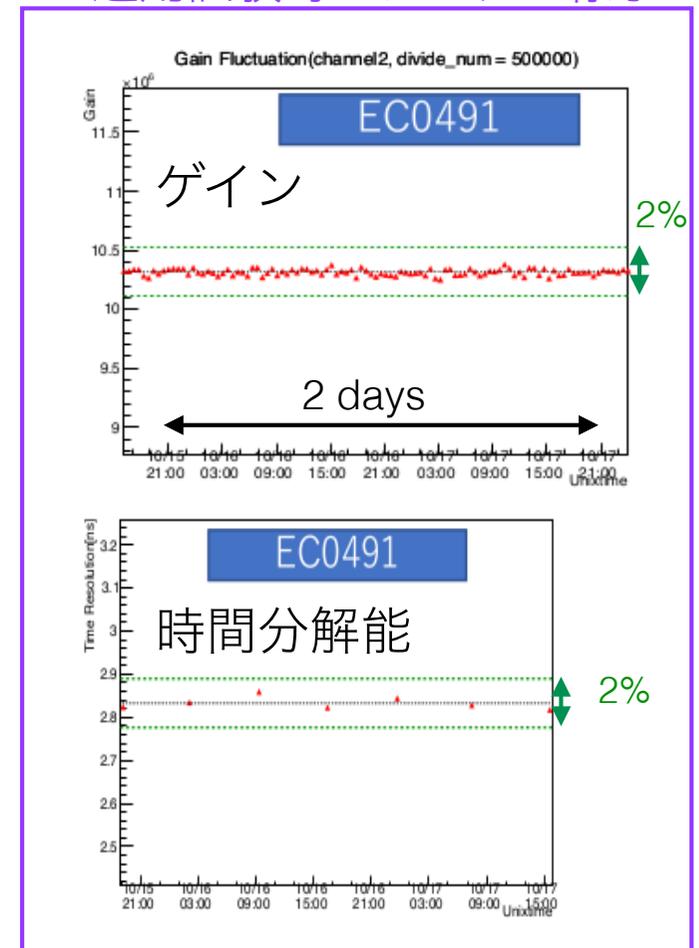
運用試験時のデータの様子

簡易試験に加え、神岡実験棟にてPMT性能の詳細試験

- ノイズレート, ゲイン, 時間分解能, 電荷分解能, アフターパルス発生率...
 - 温度一定(14°C)で長期安定性(~2週間)を測定
- 1月あたり16本を同時に測定
